**PROJEKT PRZEBUDOWY I ZMIANY SPOSOBU UŻYTKOWANIA BUDYNKU  
MIESZKALNEGO WIELORODZINNEGO NA BUDYNEK EDUKACJI ARTYSTYCZNEJ**

al. K. Marcinkowskiego 28, 61-745 Poznań,  
działka nr 3/2, arkusz 19, obręb Poznań

**EKSPERTYZA STANU ISTNIEJĄCEGO**

**KONSTRUKCJA**

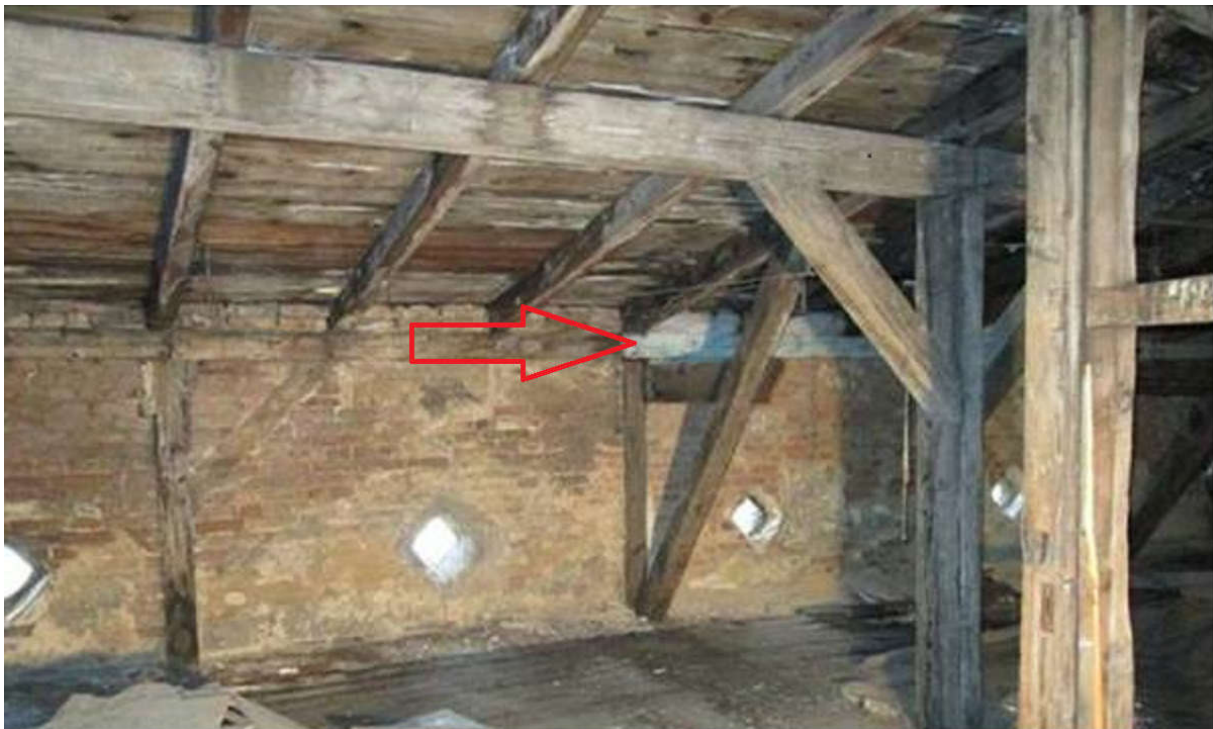
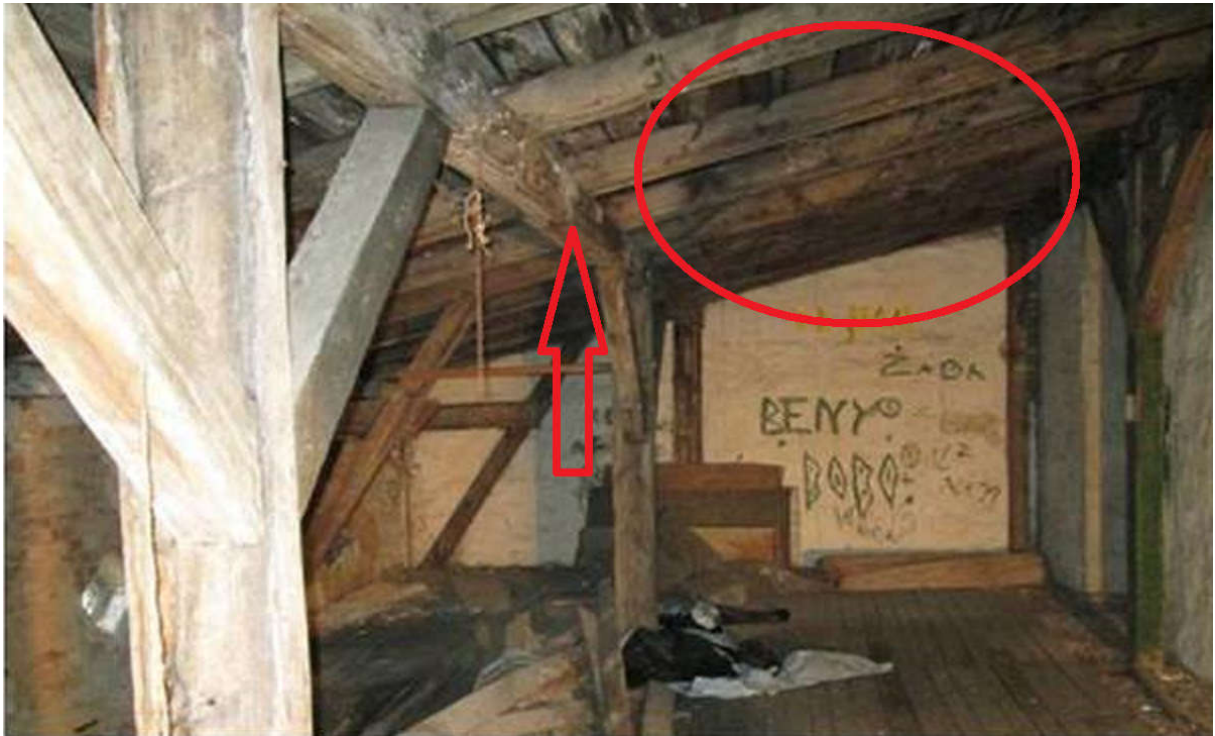
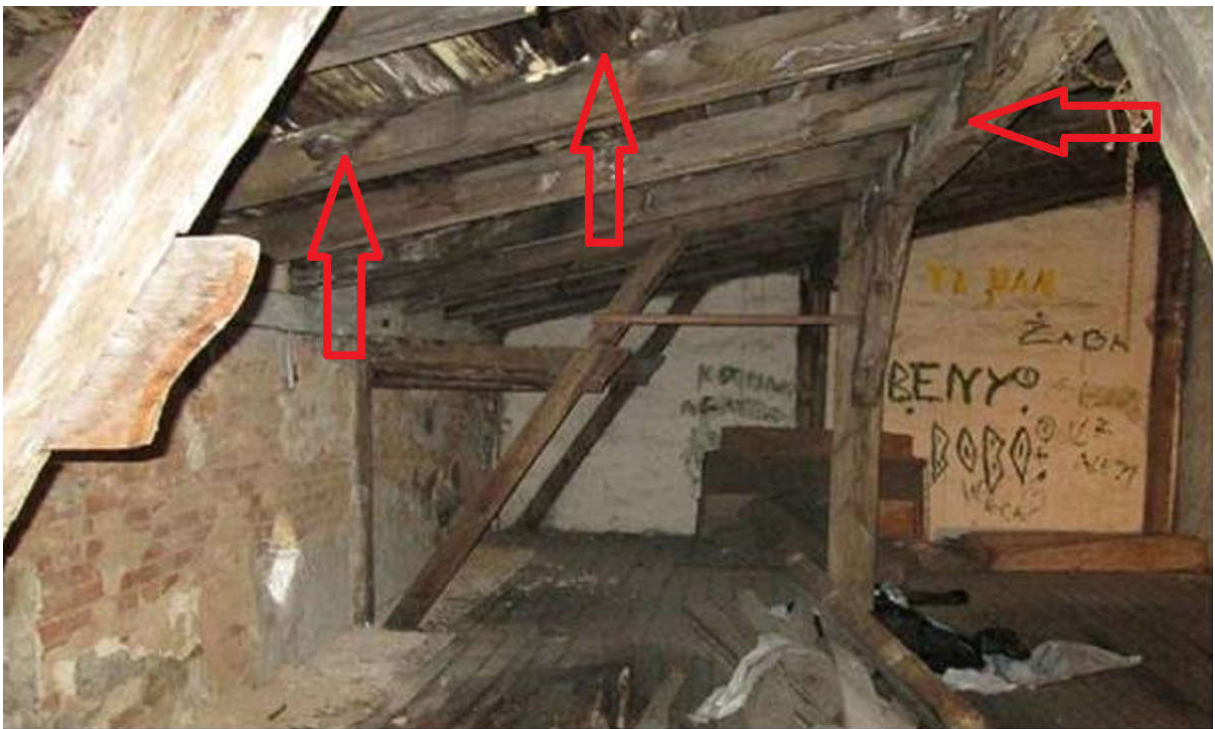
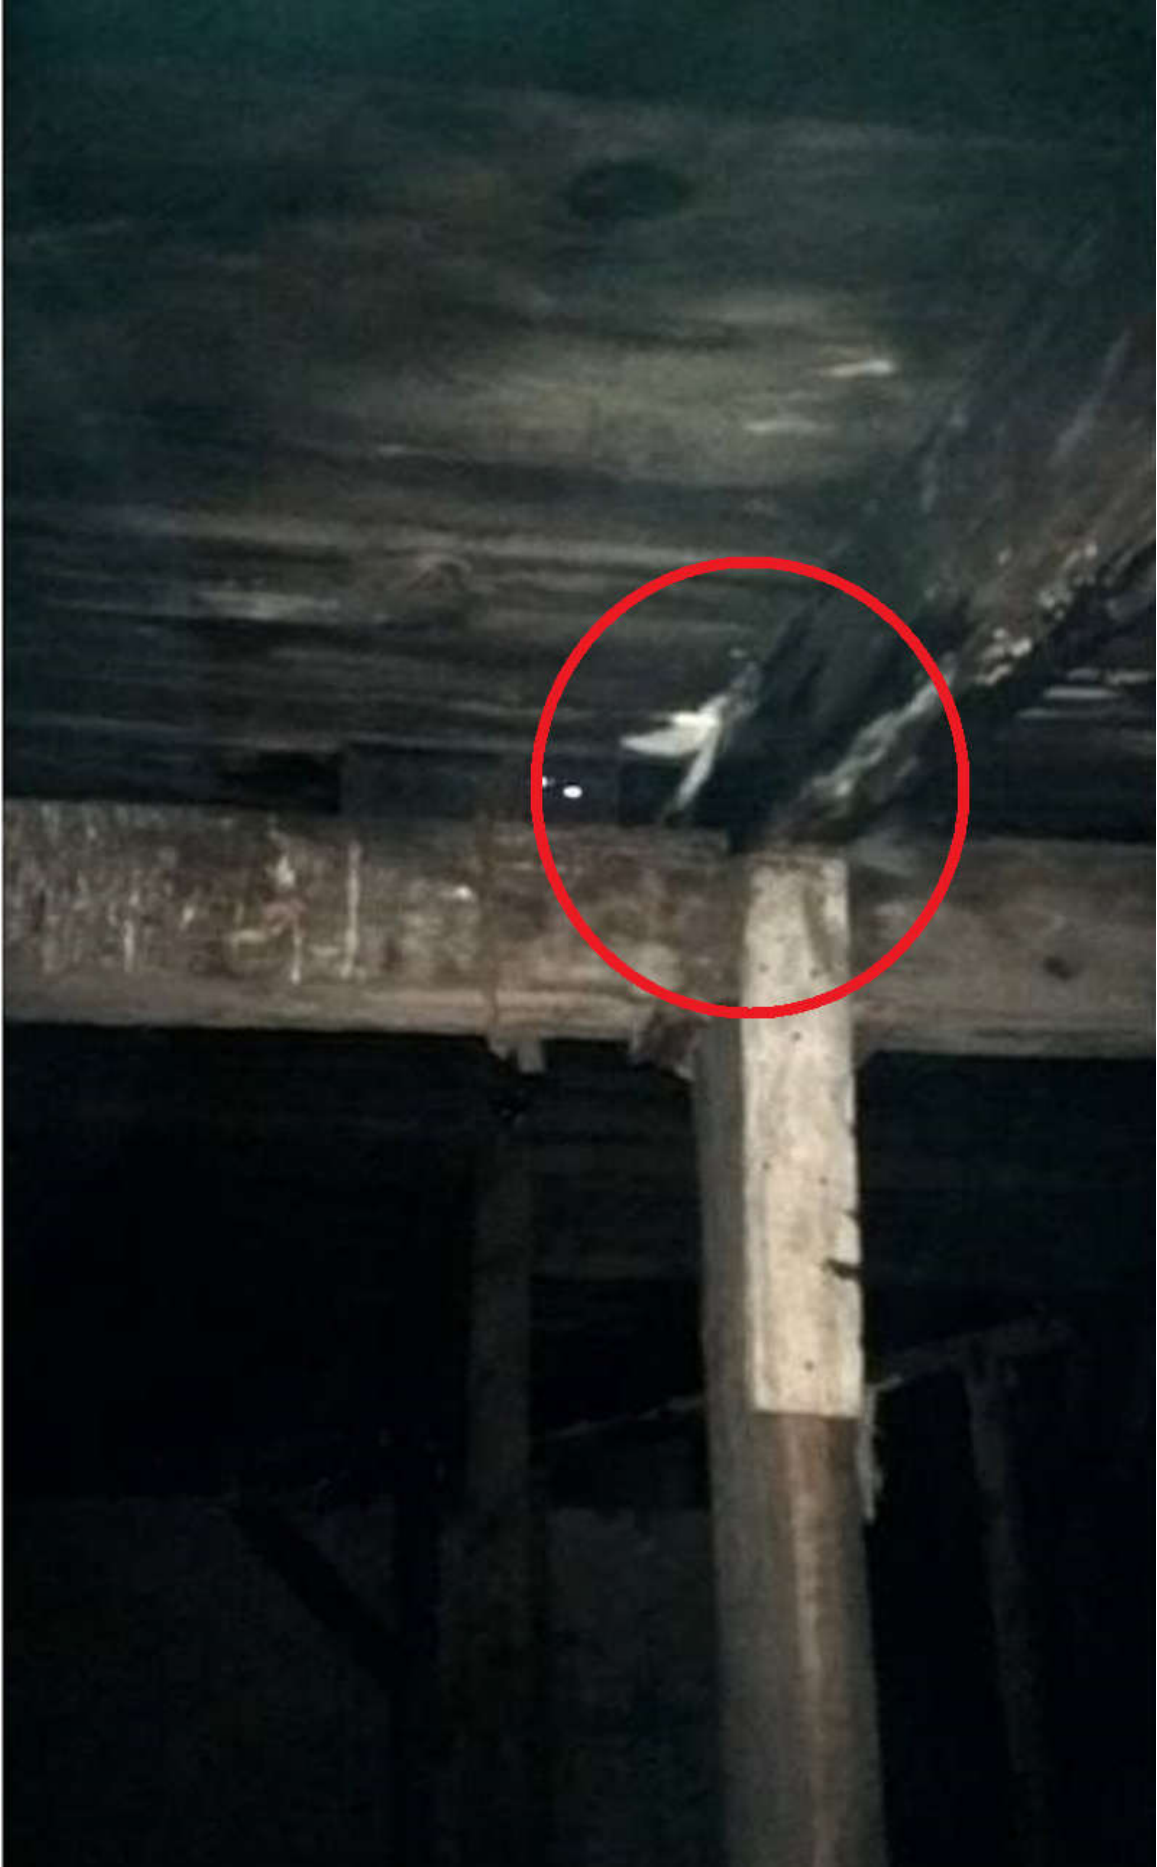
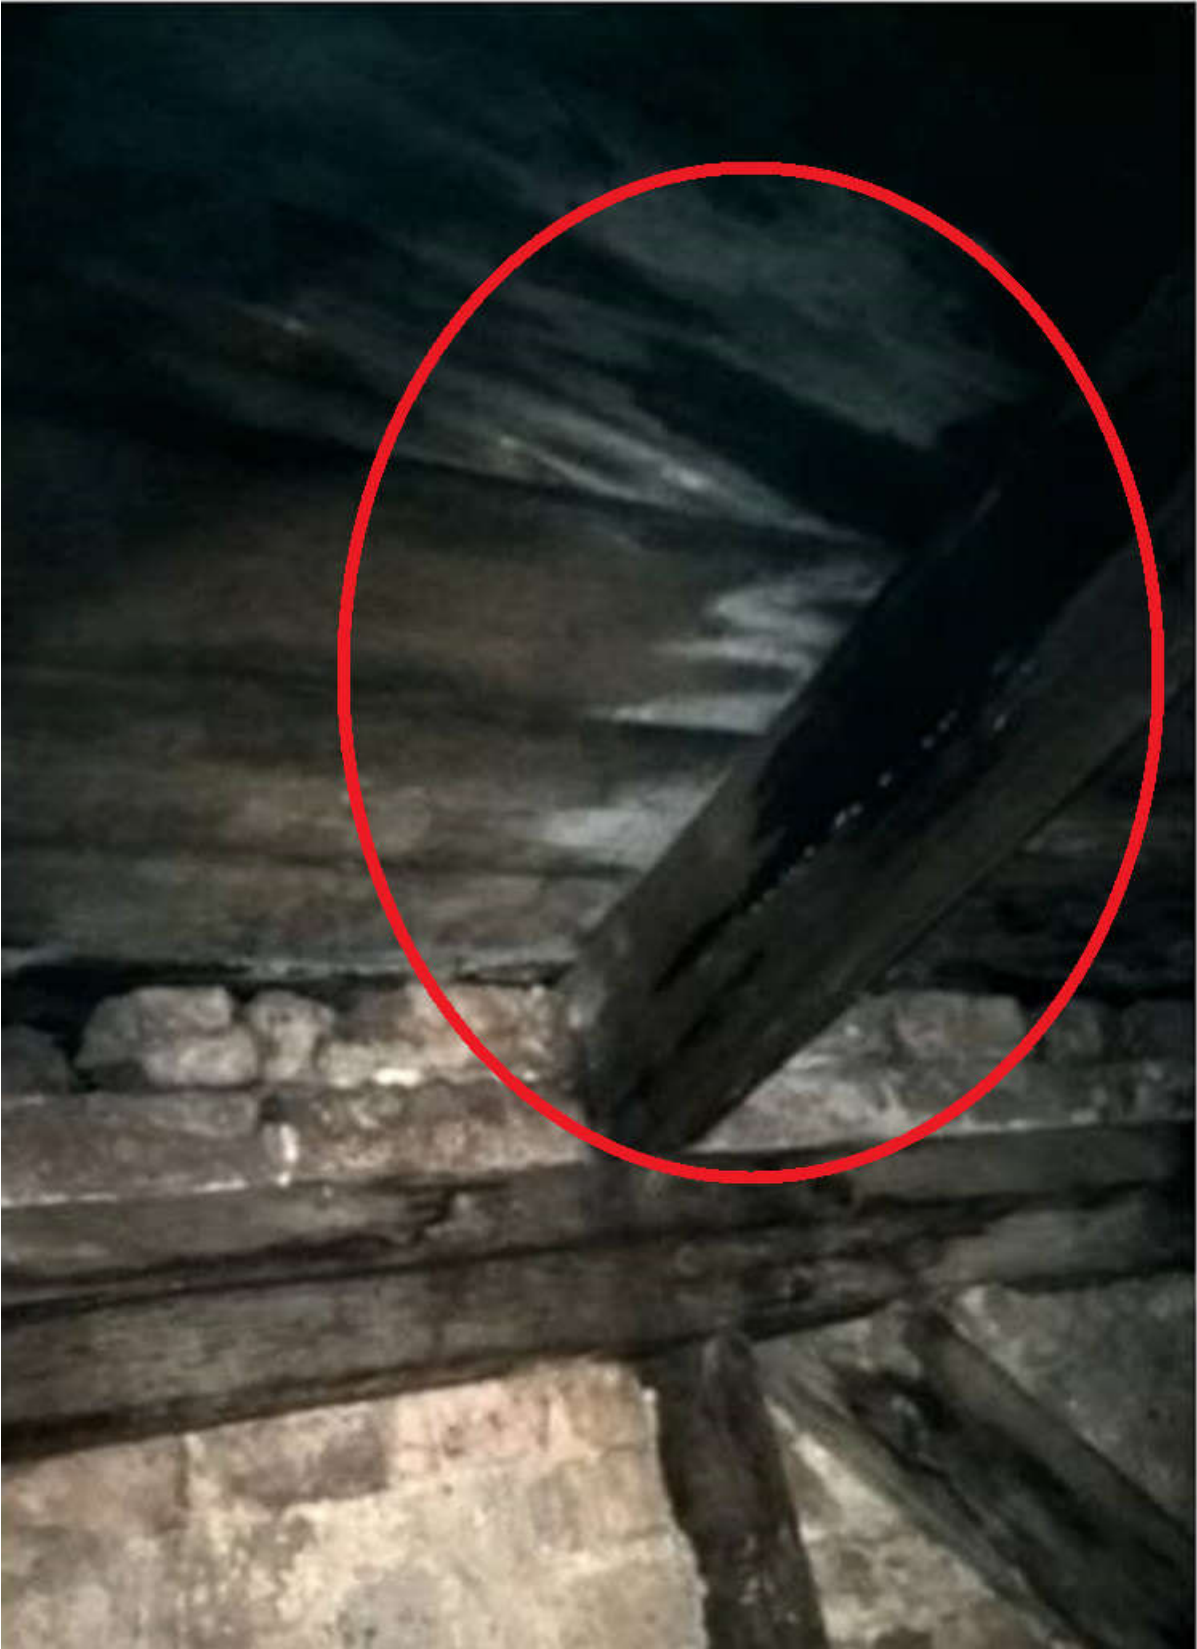
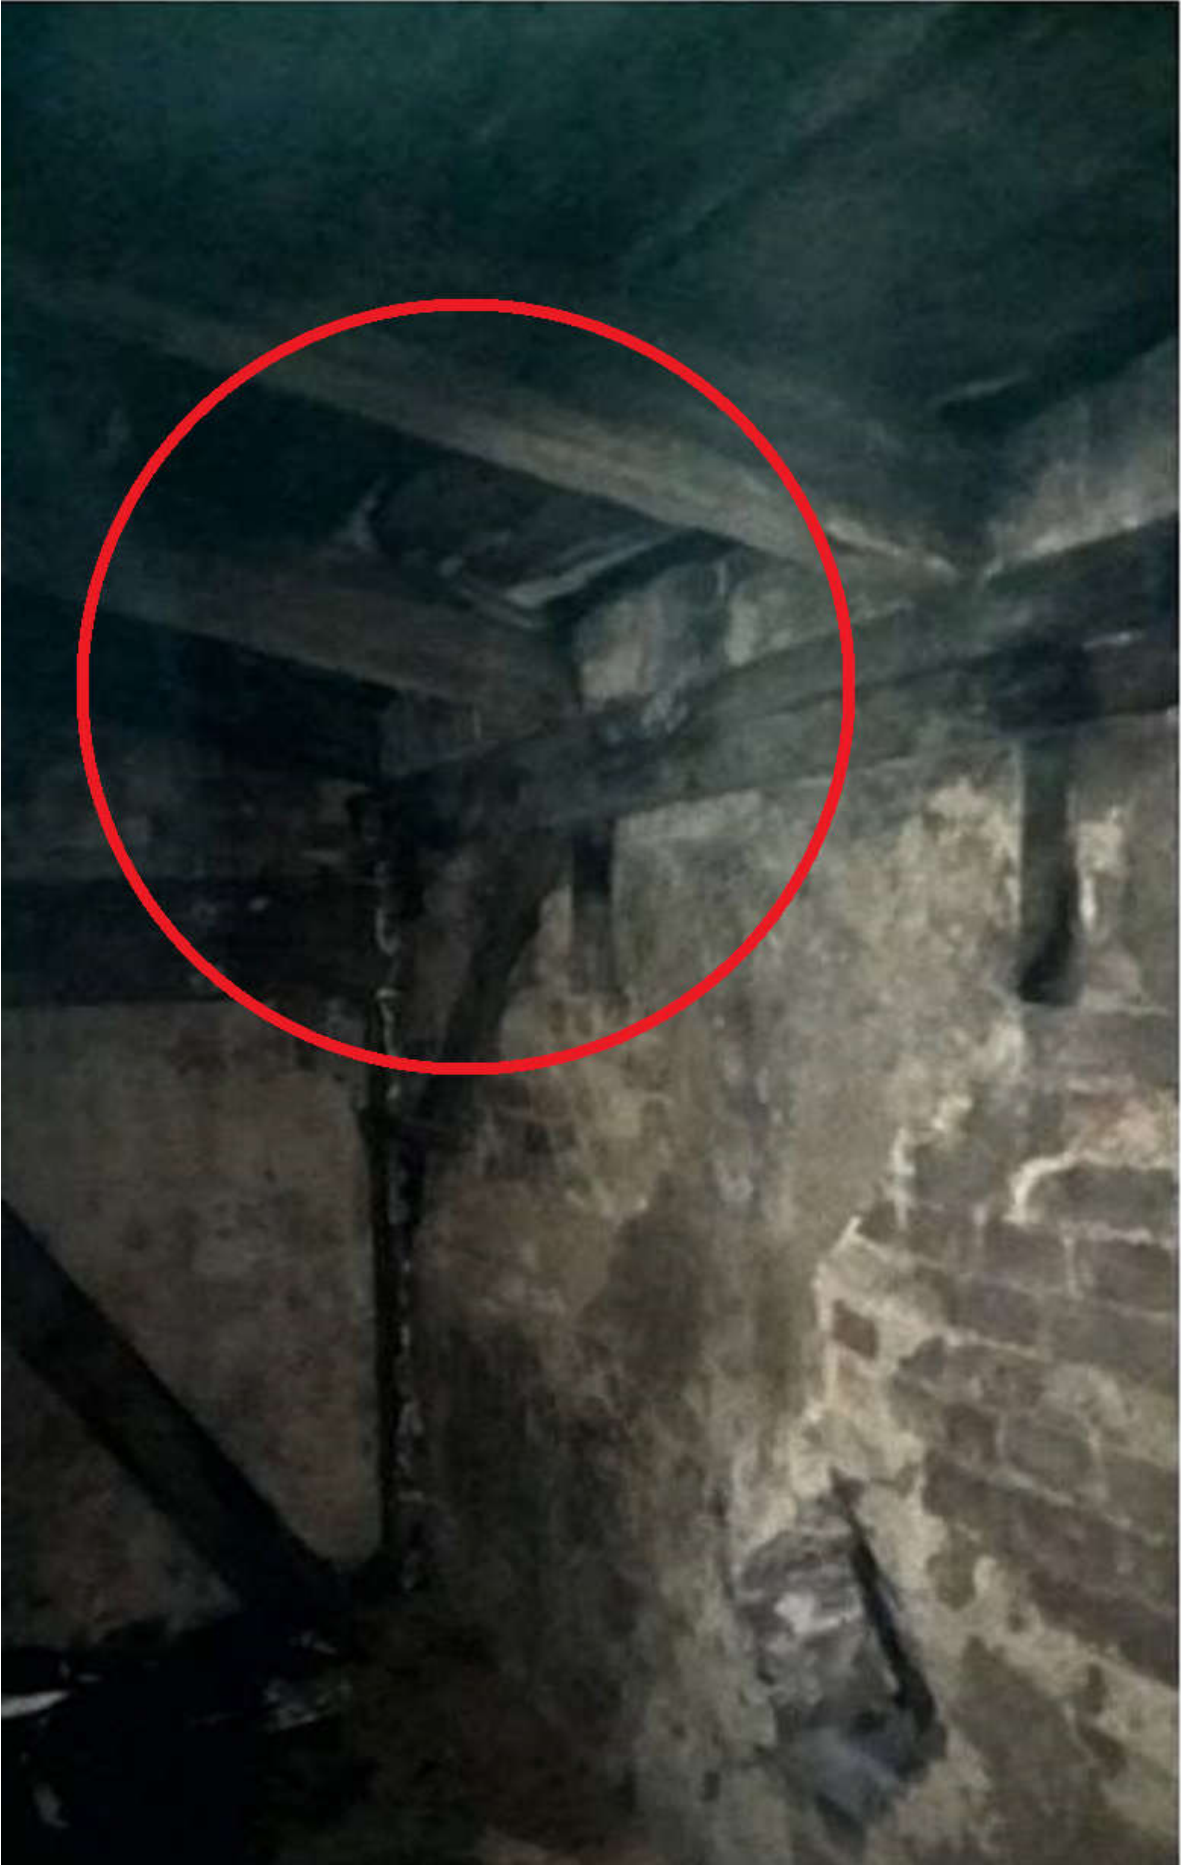
### **1. Konstrukcja dachowa**

Dach budynku nieszczelny, w wielu miejscach widoczne ubytki deskowania i pokrycia dachowego. Większość deskowania wykazująca duży stopień degradacji mechanicznej i biologicznej. Konstrukcja dachowa krokwiowo płatwiowa w wielu miejscach ze znacznymi oznakami degradacji zarówno mechanicznej jak biologicznej. podstawowe elementy konstrukcji dachowej wykazują nadmierne ugięcia. **Całość konstrukcji dachowej znajduje się w bardzo złym stanie technicznym, wymaga zabezpieczenia rozbiórki i wymiany.**

- wykonać wzmocnienie i naprawę fundamentów, wraz z wykonaniem odpowiednich izolacji,
- rozebrać oraz wykonać nową konstrukcję dachową,
- wymienić stropy zarówno nad piwnicą jak i nad kondygnacjami nadziemnymi,
- wykonać przemurowania, oraz naprawy ścian - szczególnie ścian klatki schodowej i ścianek kolankowych.

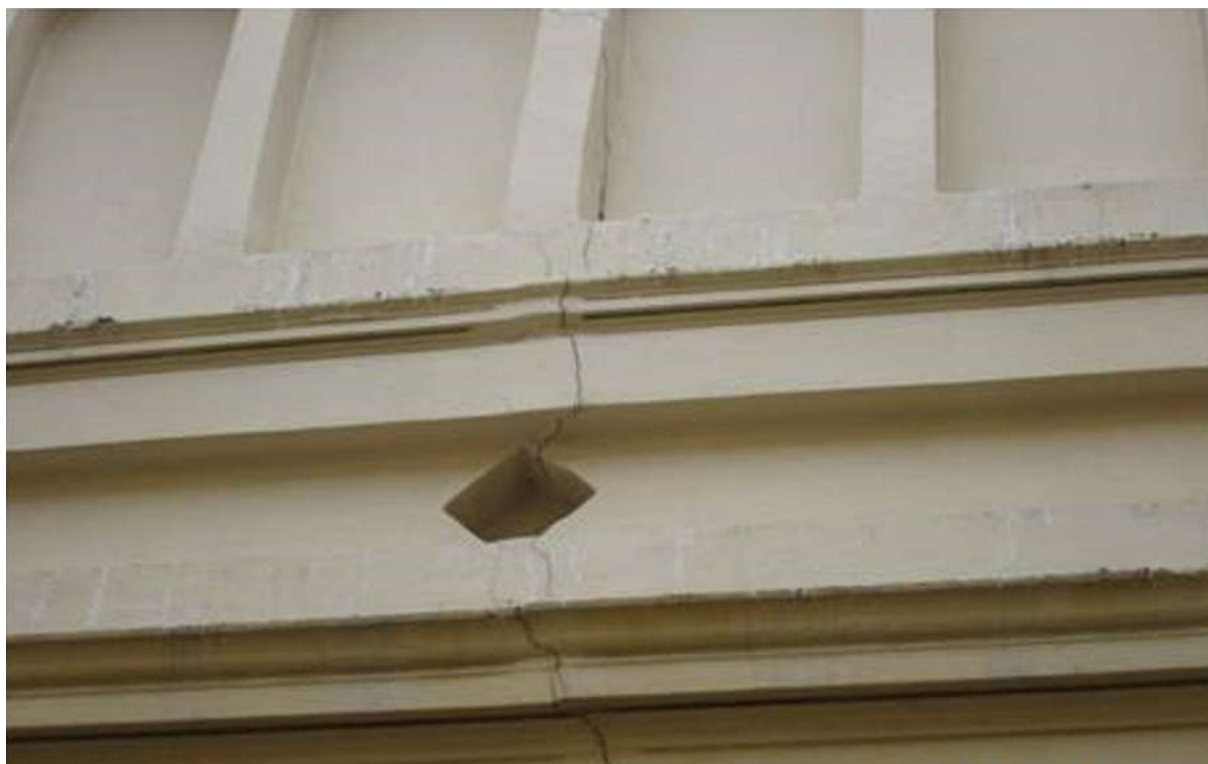
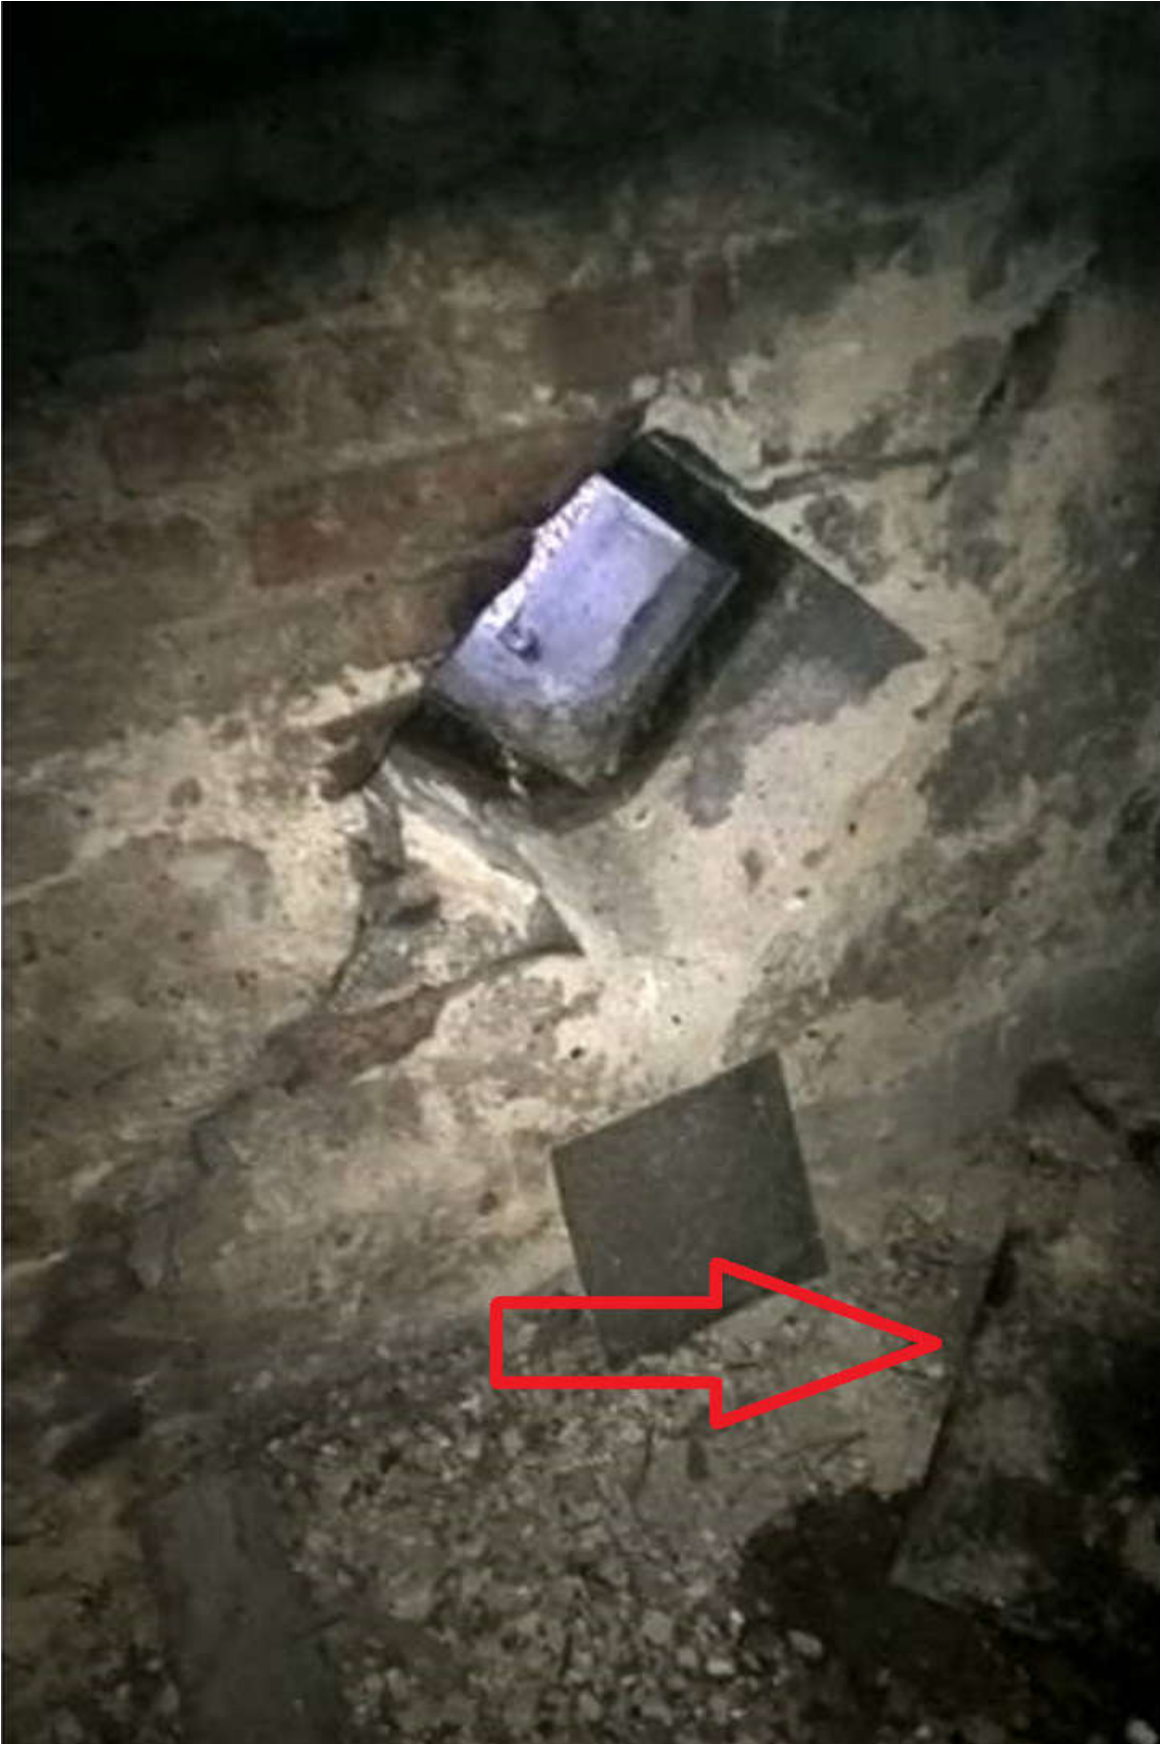
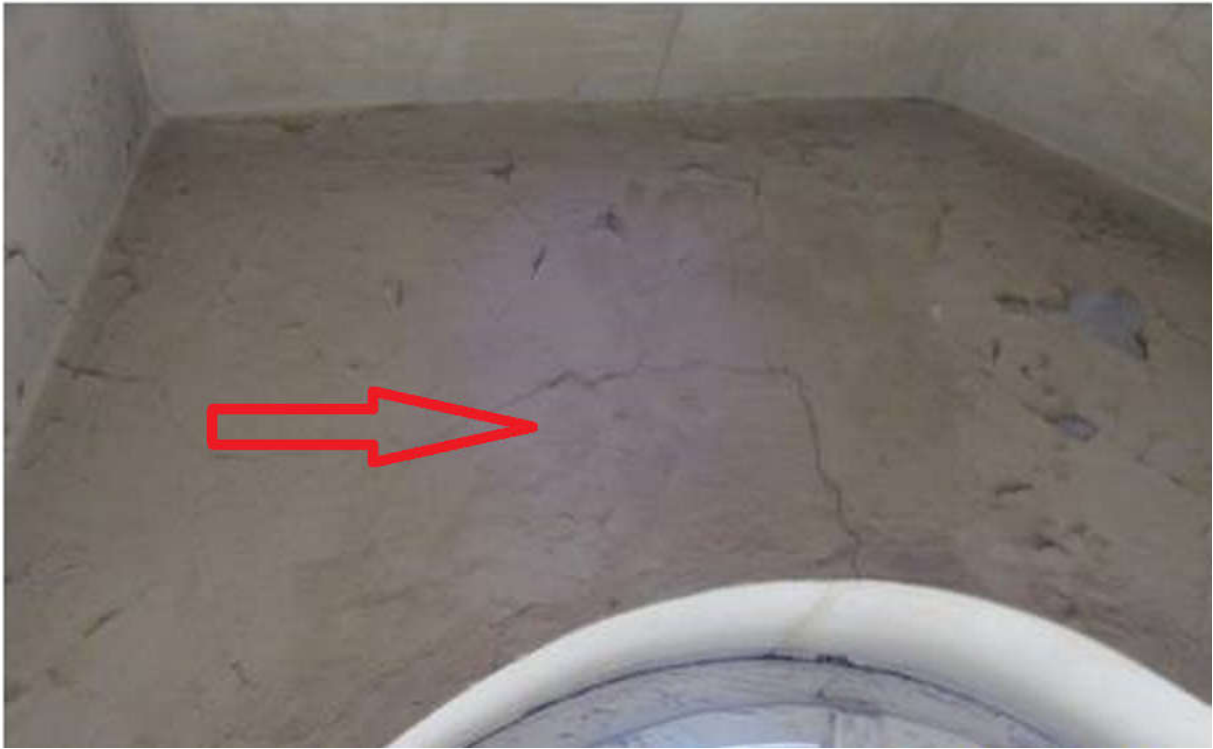
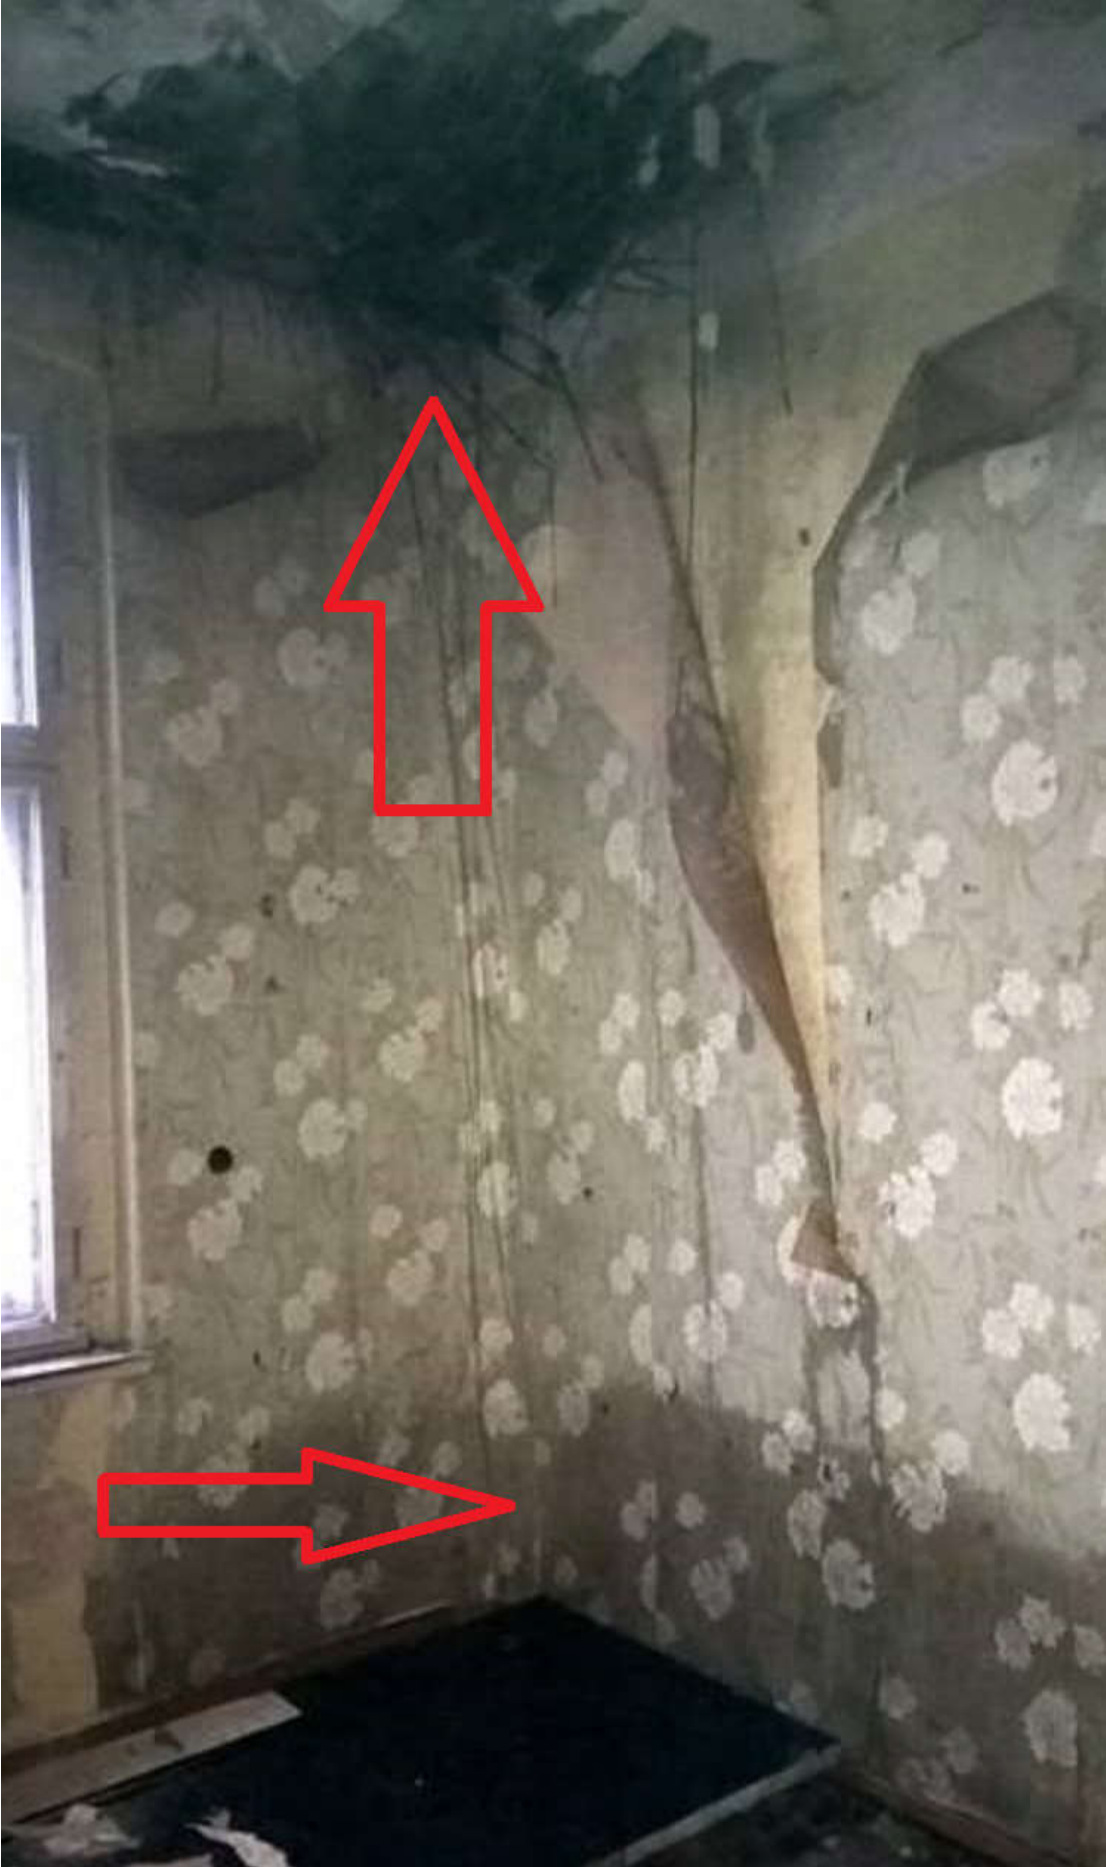
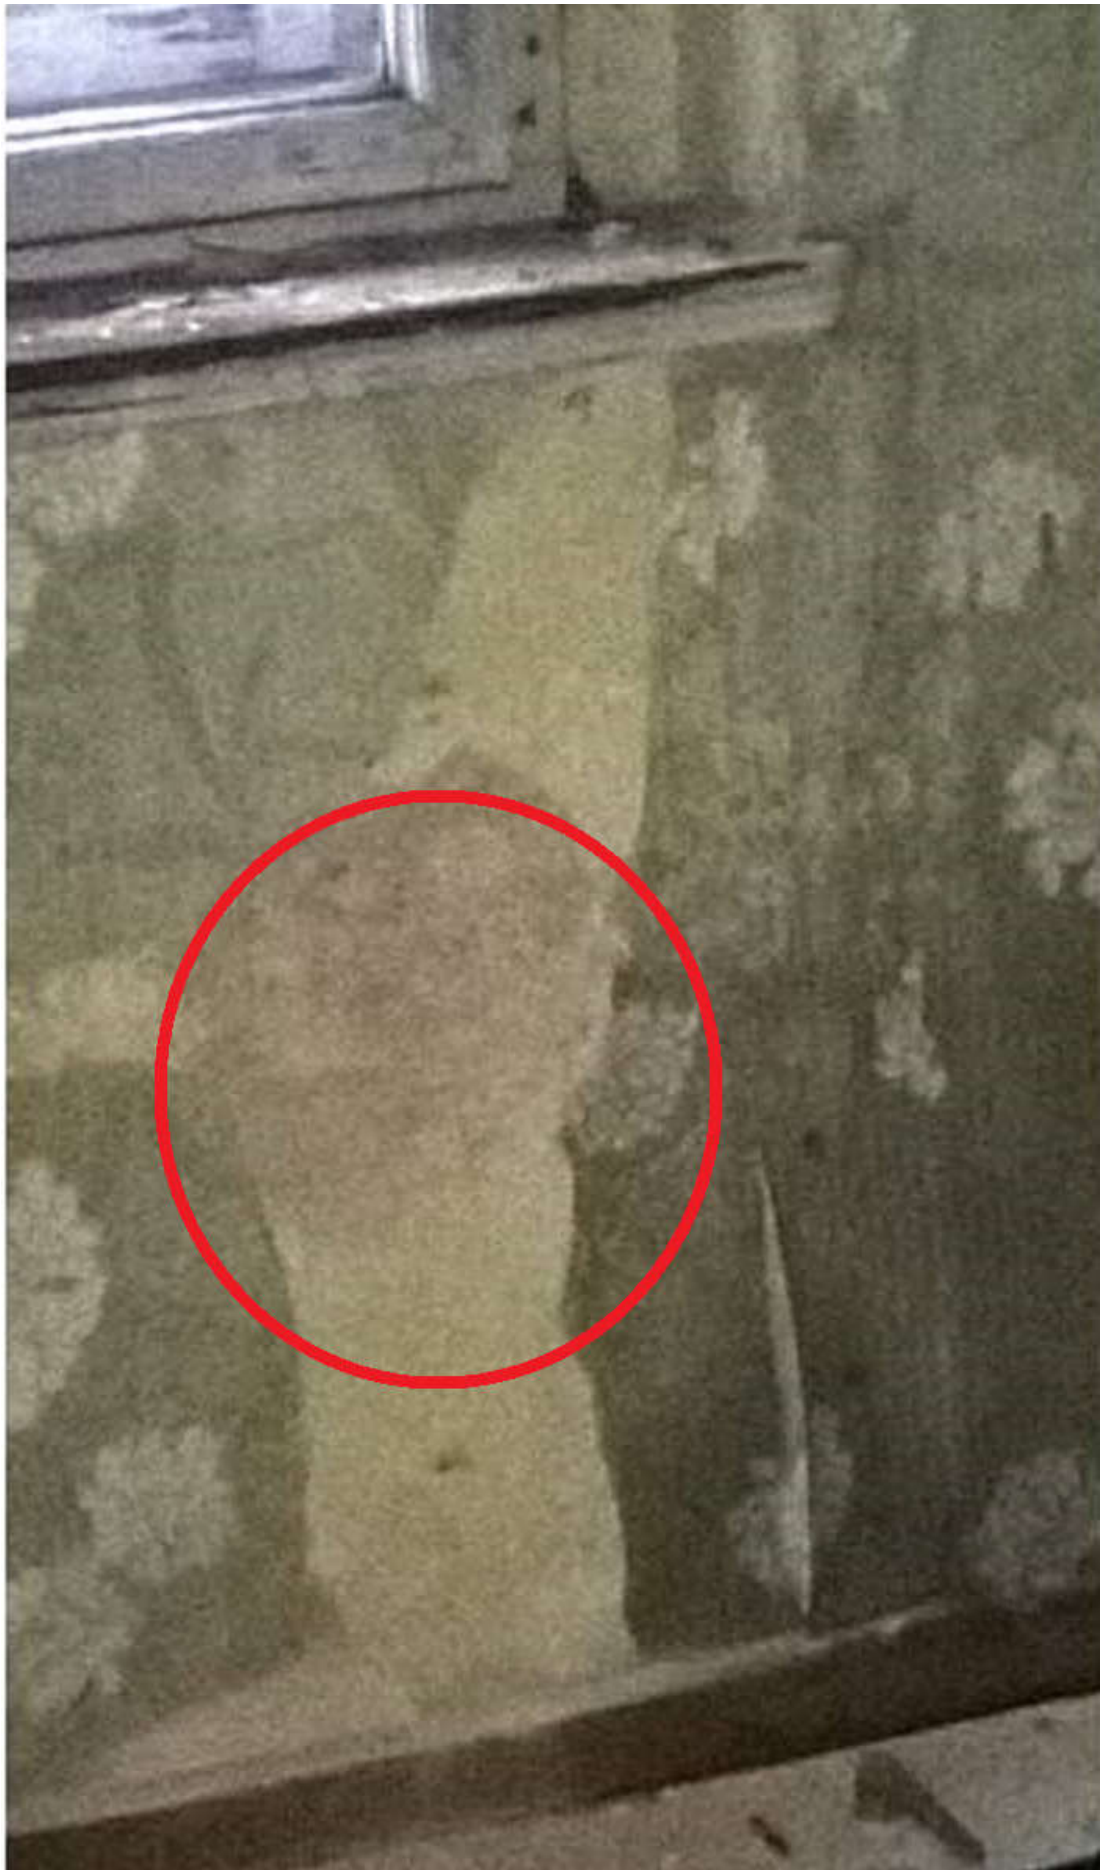
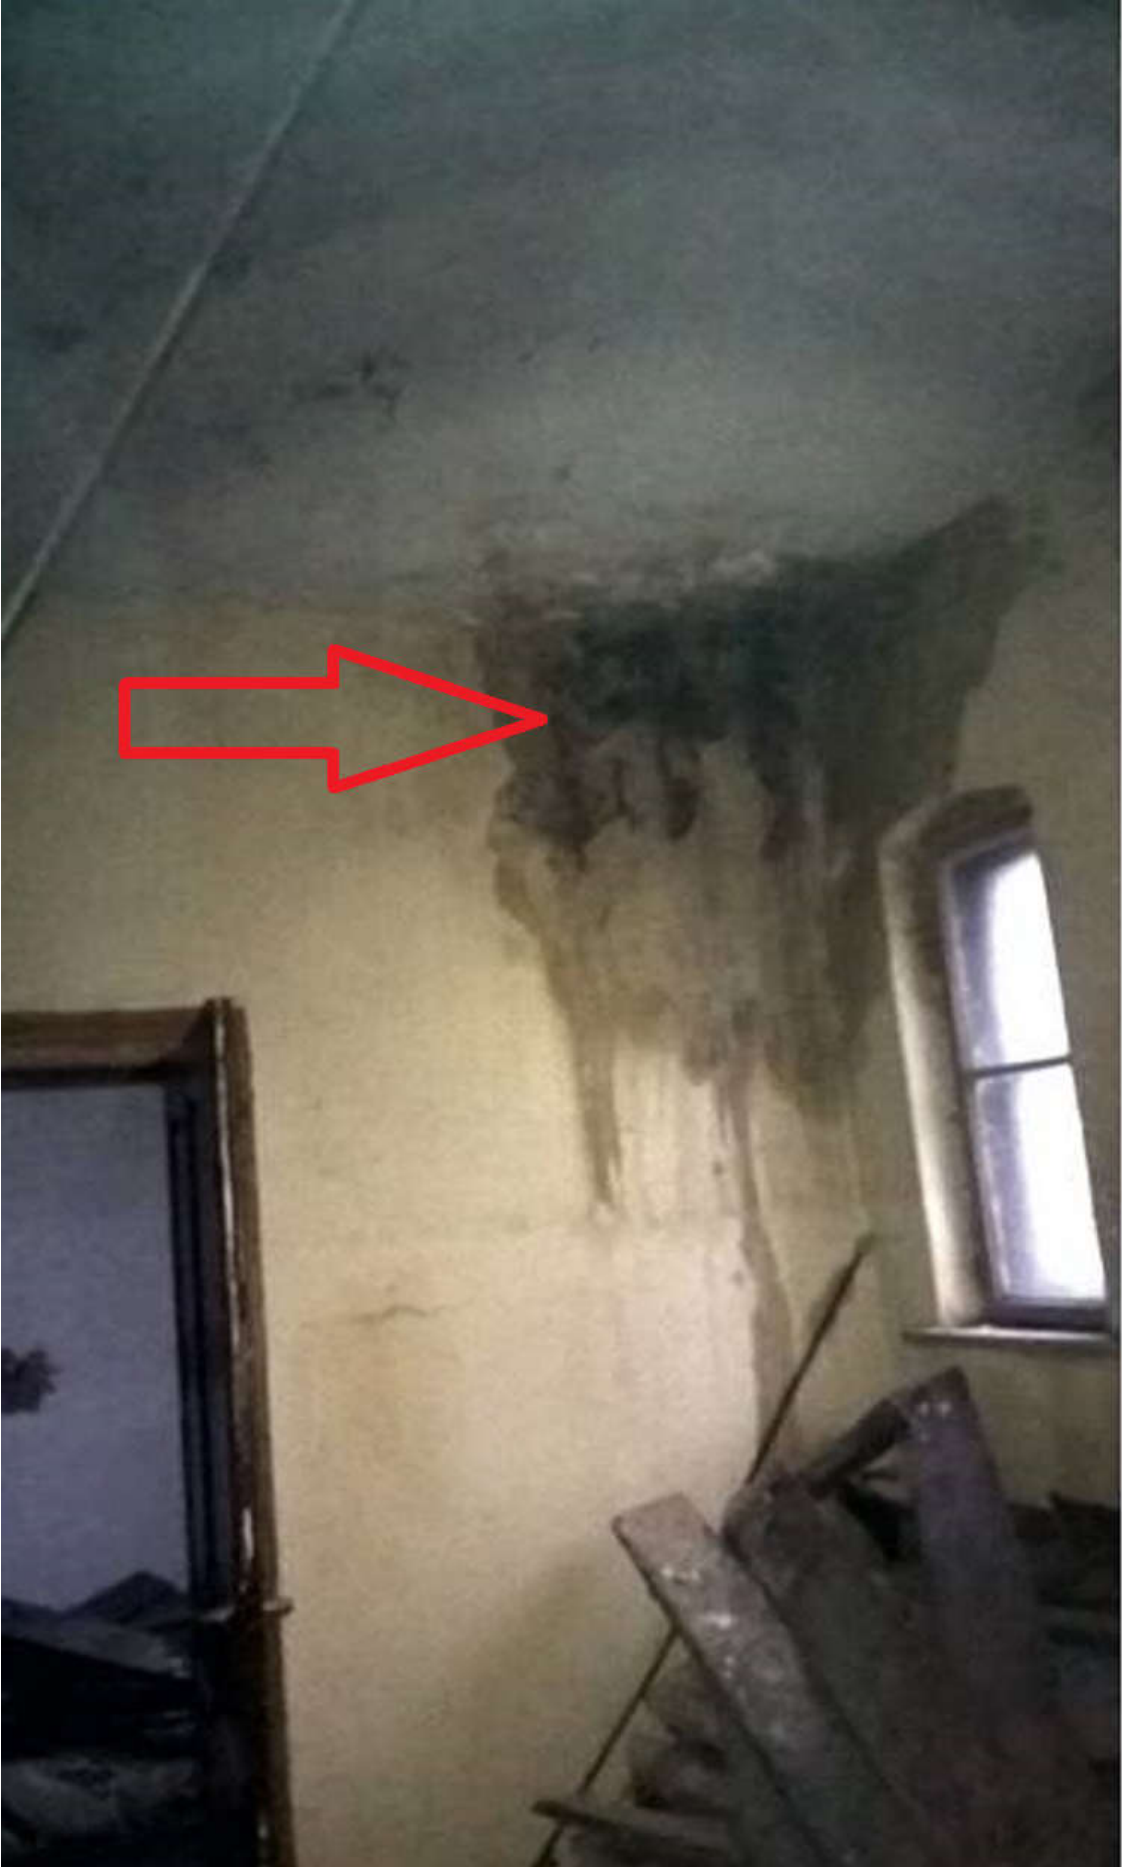
## **2. Ściany**

Ściany nośne budynku wykonano z cegły pełnej. W związku z tym, że przez kilka ostatnich lat budynek nie był użytkowanym, wystąpiła także degradacja ścian. Widoczne rysy i spękania - szczególnie ścian klatki schodowej oraz ścian kolankowych. W związku z przeciekami dachu ściany szczególnie w okolicach ściany frontowej znacznie zawilgocone, wymagają osuszenia przemurowań i napraw. **Stan ścian nośnych należy określić jako zły wymagający znacznego remontu i napraw.**

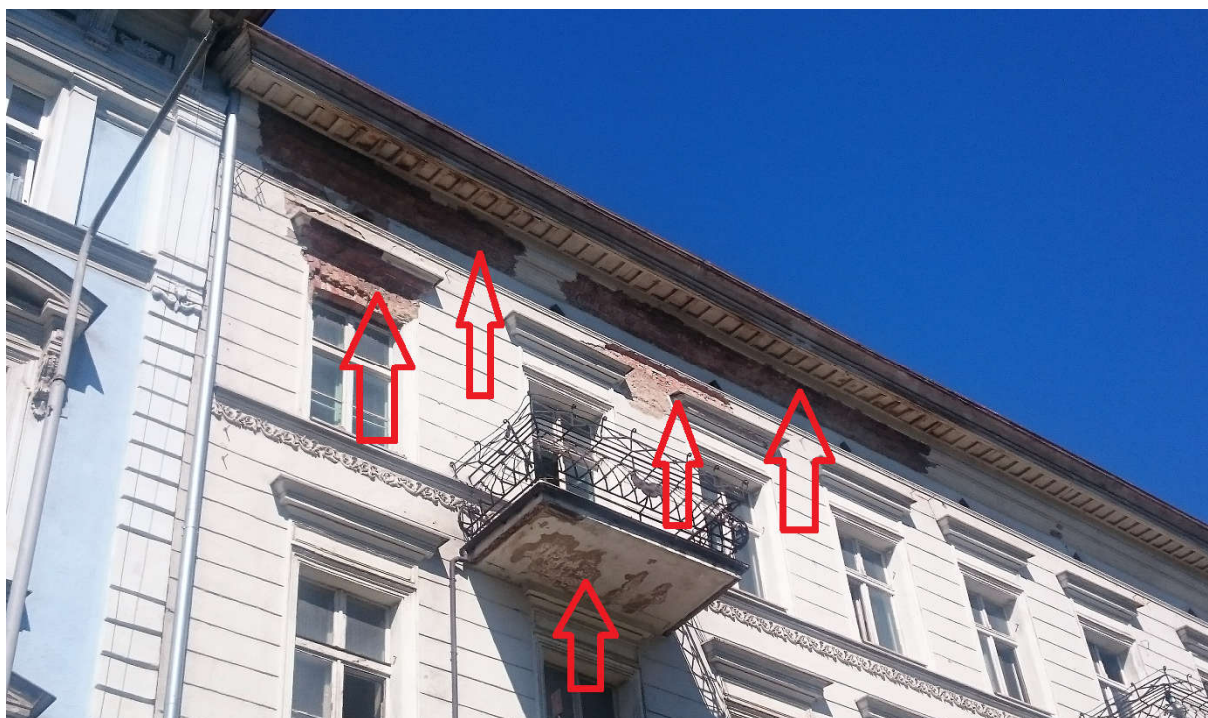
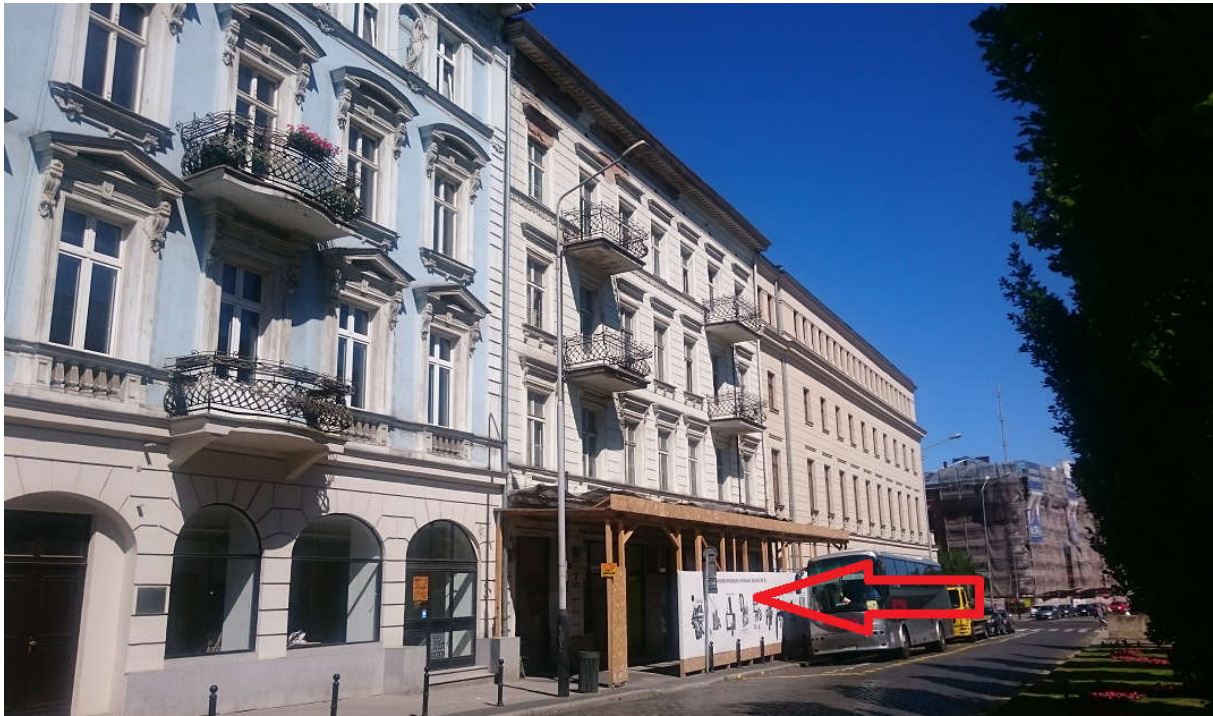
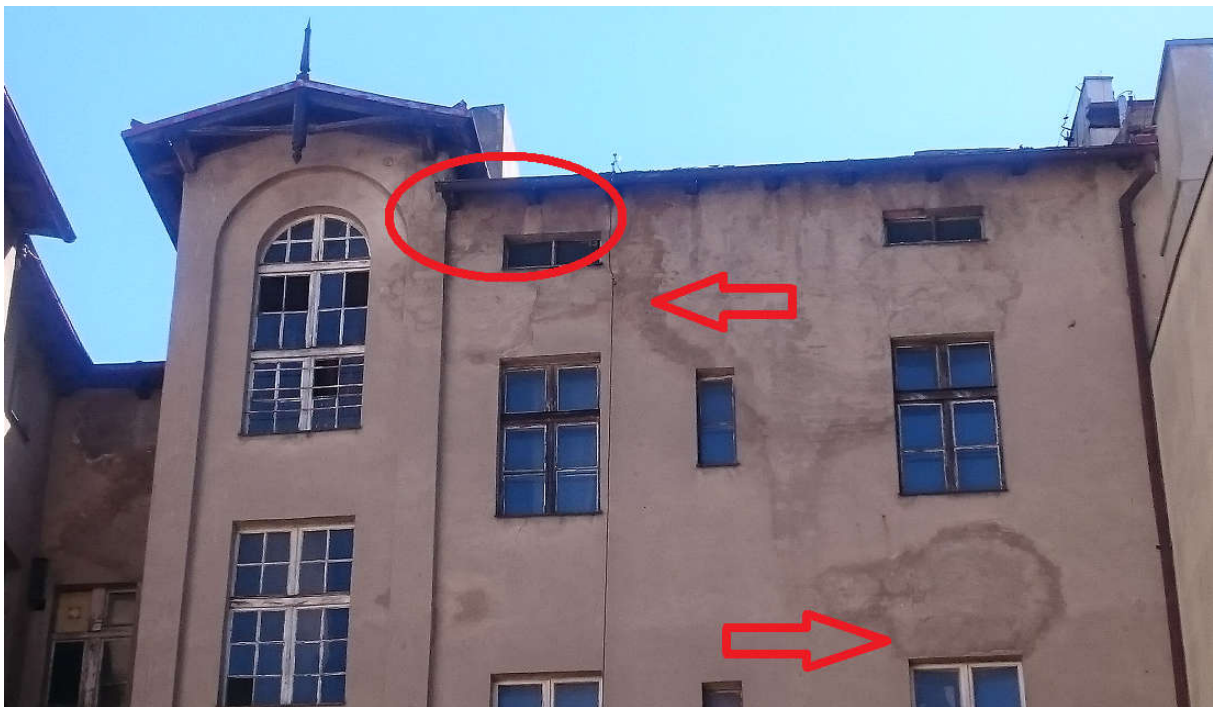
Elewacja budynku od lat nieremontowana uległa także znacznej degradacji. Szczególnie widoczne jest to w rejonie gzymsów (zabezpieczonych przez Właściciela obiektu). Uszkodzenia w tym rejonie spowodowane są głównie złym stanem technicznym i degradacją więźby dachowej. W lutym br. wykonano zabezpieczenie chodnika ze względu na odpadające znaczne części gzymsów. **Stan elewacji bardzo zły - grożący w każdej chwili kolejnymi odpadnięciem kolejnych elementów.**
