**PROJEKT PRZEBUDOWY I ZMIANY SPOSOBU UŻYTKOWANIA BUDYNKU  
MIESZKALNEGO WIELORODZINNEGO NA BUDYNEK EDUKACJI ARTYSTYCZNEJ**

al. K. Marcinkowskiego 28, 61-745 Poznań,  
działka nr 3/2, arkusz 19, obręb Poznań

**EKSPERTYZA STANU ISTNIEJĄCEGO**

**KONSTRUKCJA**

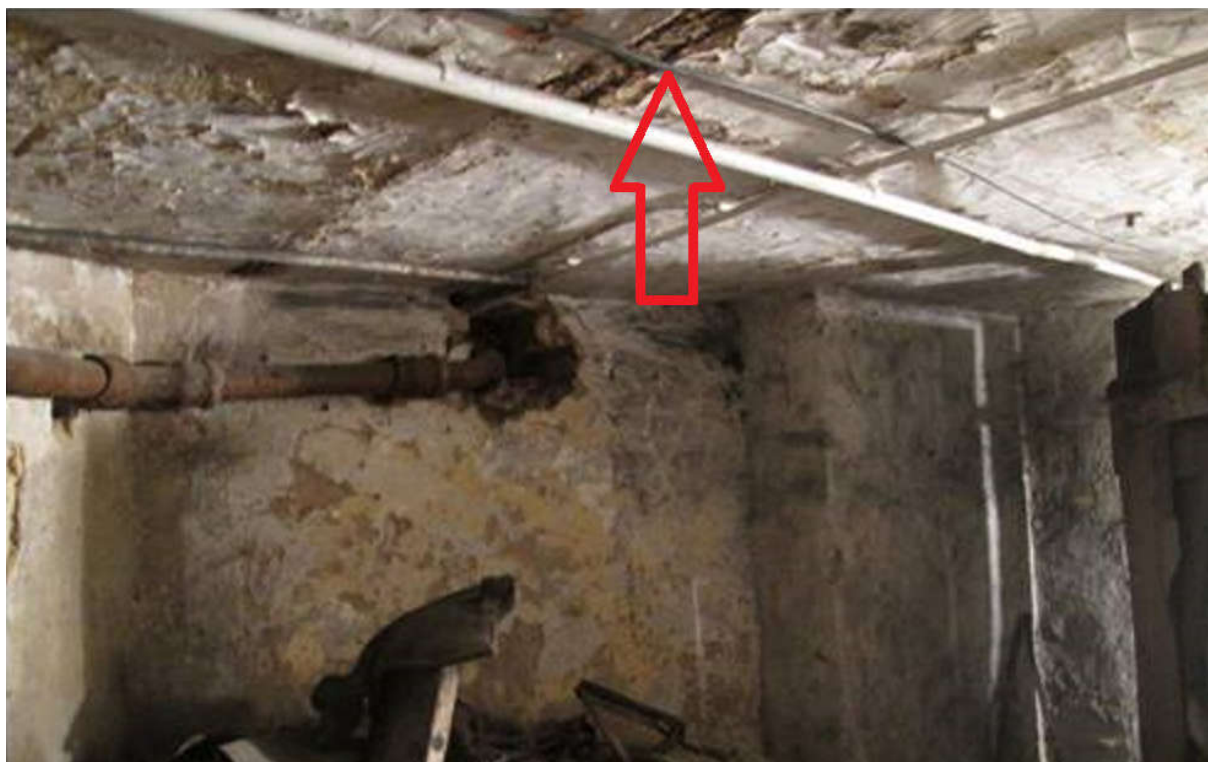
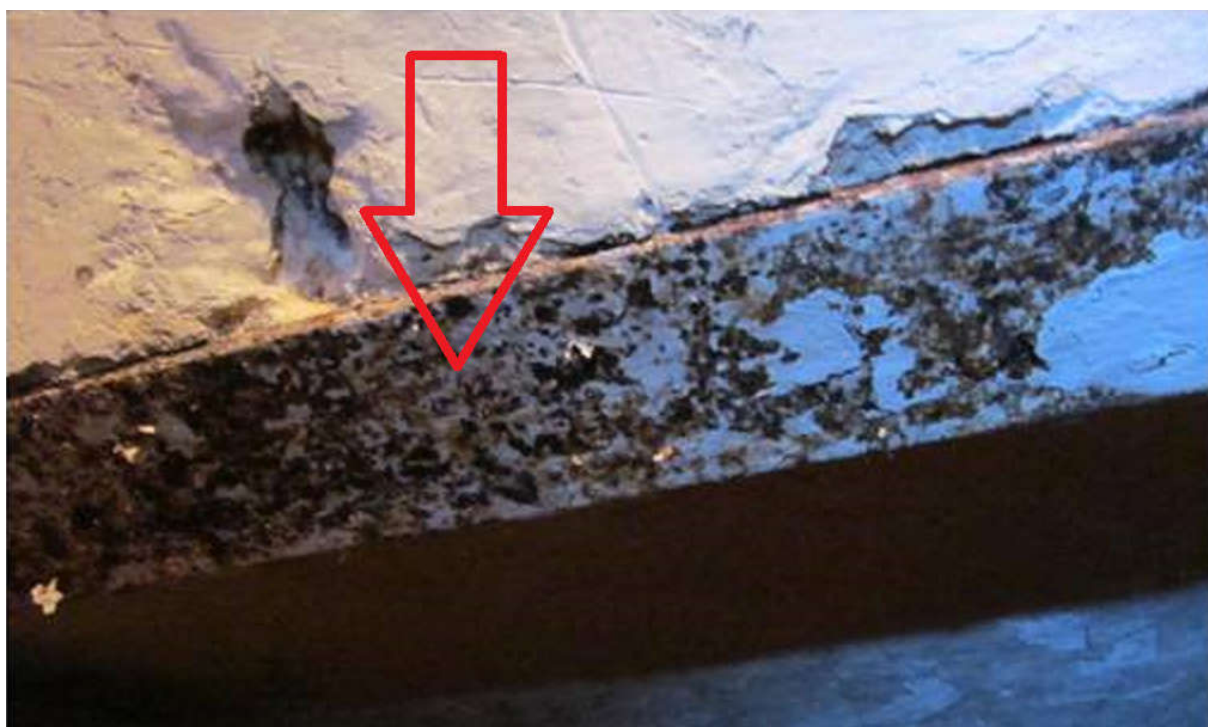
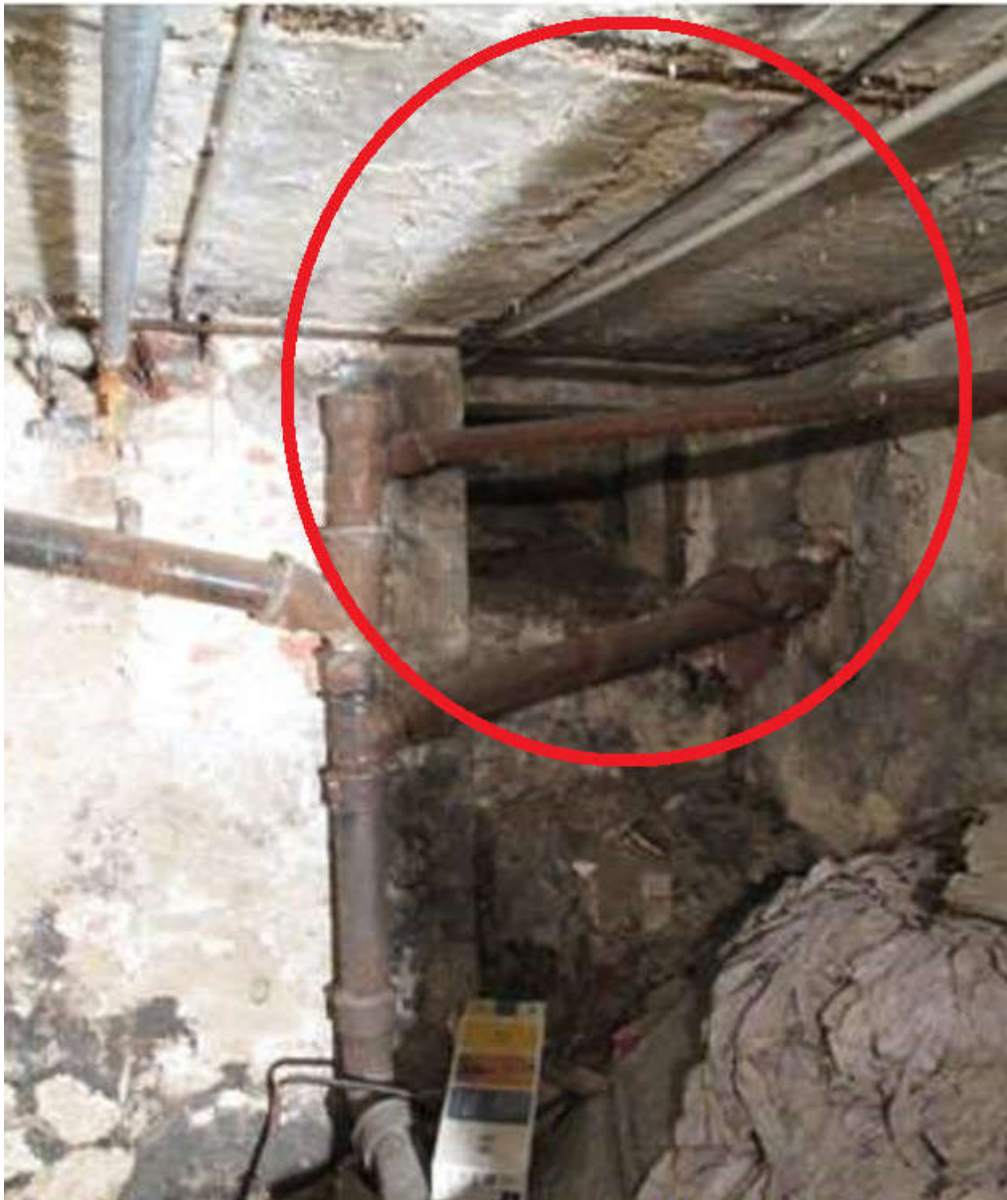
Belki stalowe stropu nad piwnica skorodowane w stopniu znacznym, wykazują także nadmierne ugięcia. Płyta murowana typu Kleina w wielu miejscach zarysowana, z ubytkami cegieł, oraz znacznymi ubytkami zaprawy

Istniejące stropy znajdują się w takim stanie technicznym, że nie nadają się do przenoszenia obciążeń, dla których zostały zaprojektowane. Dodatkowo stropy kondygnacji nadziemnych, znajdują się w tak złym stanie technicznym, że mogą zagrażać zdrowiu przebywających w budynku osób. **Zarówno strop nad piwnicą jak i stropy kondygnacji nadziemnych należy zdemontować i wymienić, w przeciwnym wypadku zagrażać będą bezpieczeństwu budynku.**

- wykonać wzmocnienie i naprawę fundamentów, wraz z wykonaniem odpowiednich izolacji,
- rozebrać oraz wykonać nową konstrukcję dachową,
- wymienić stropy zarówno nad piwnicą jak i nad kondygnacjami nadziemnymi,
- wykonać przemurowania, oraz naprawy ścian - szczególnie ścian klatki schodowej i ścianek kolankowych.

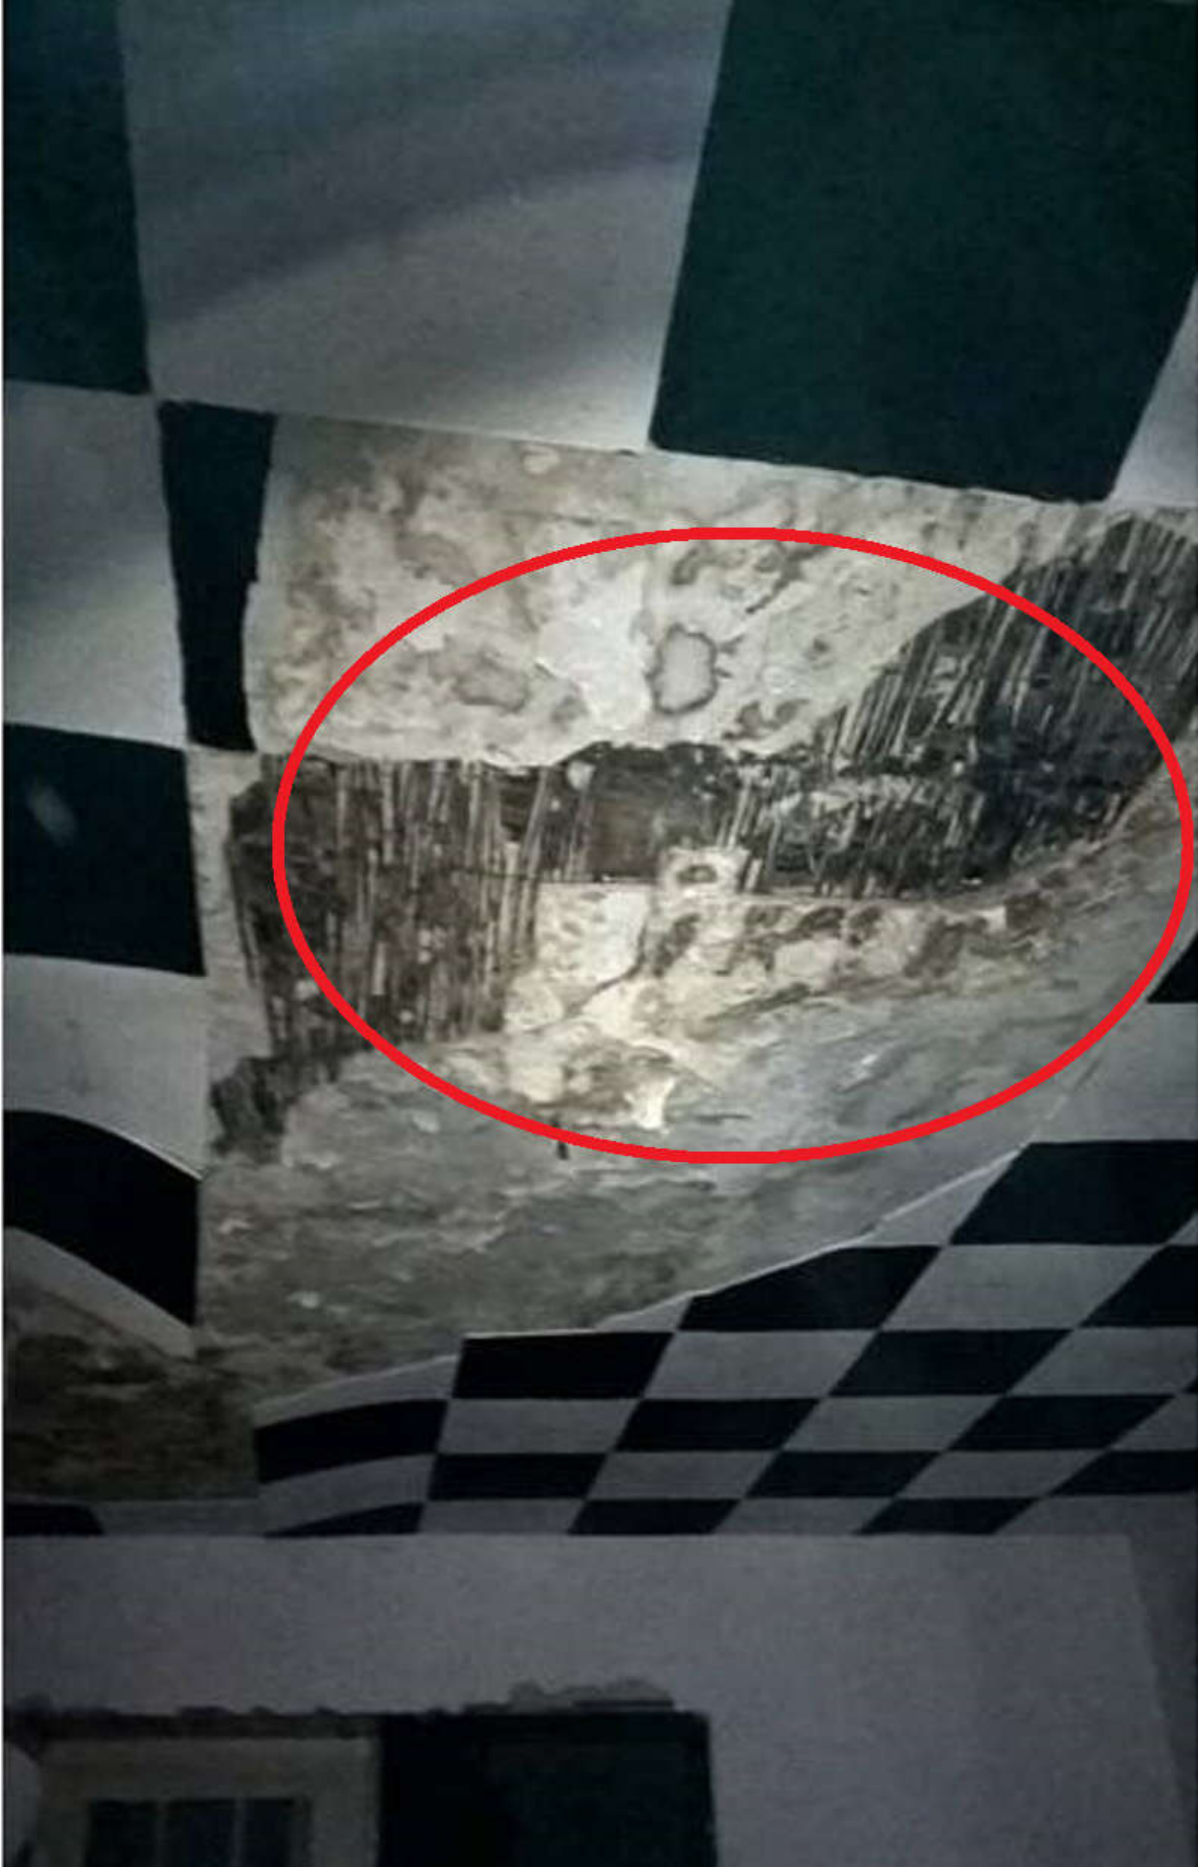
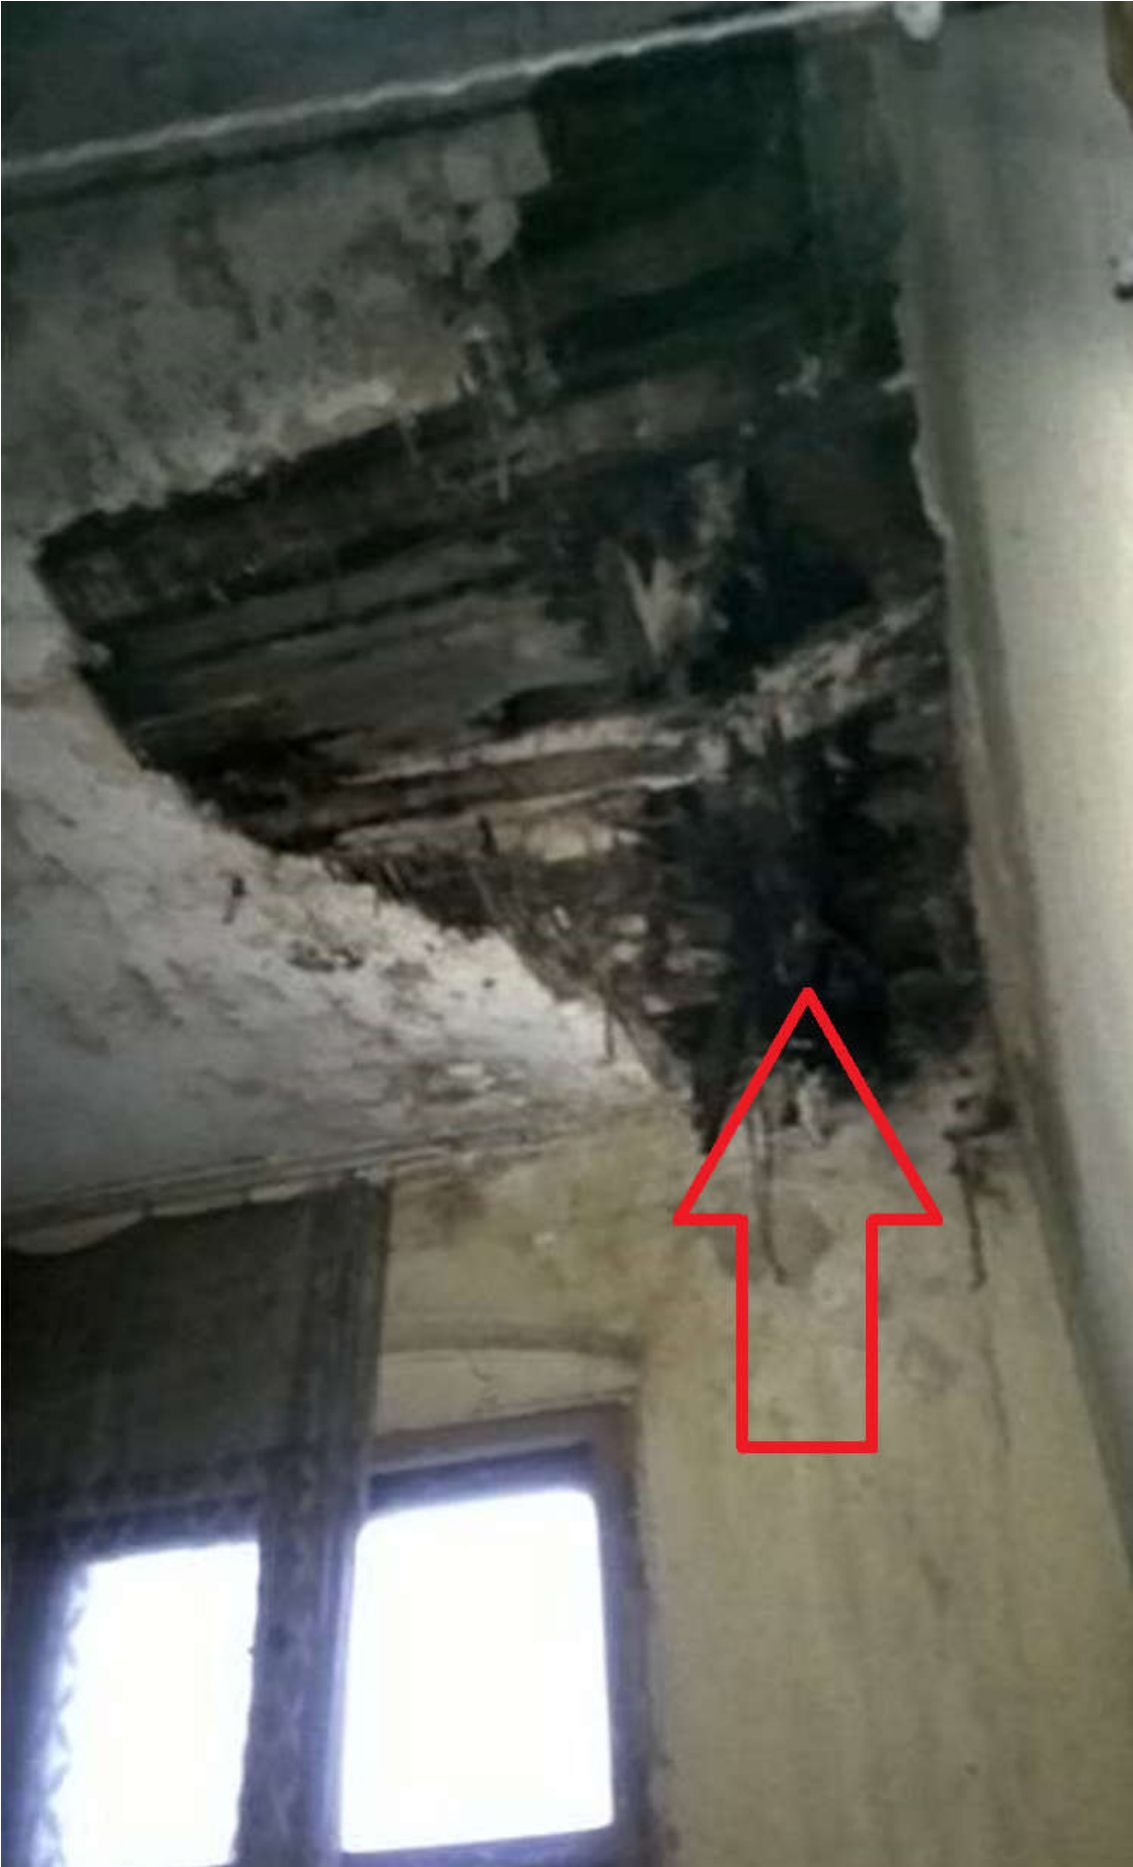
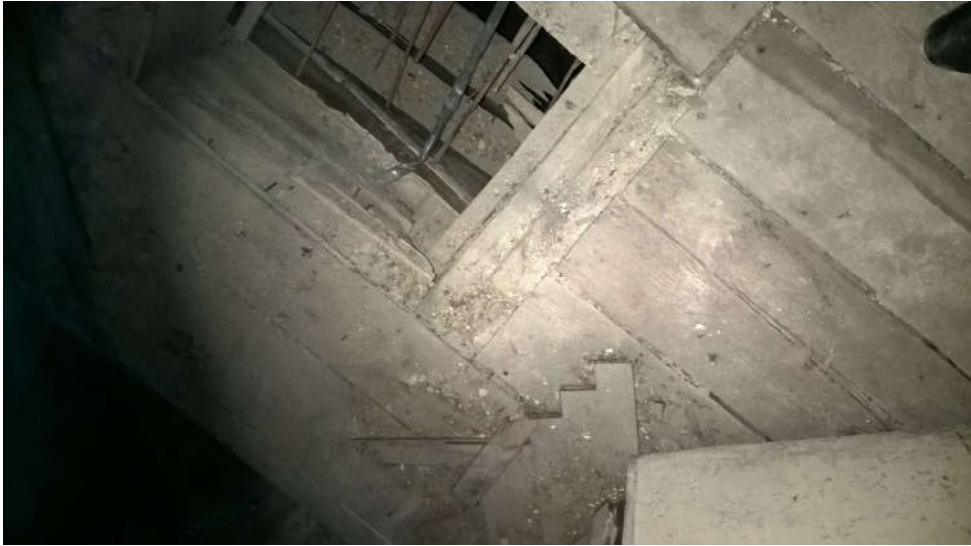
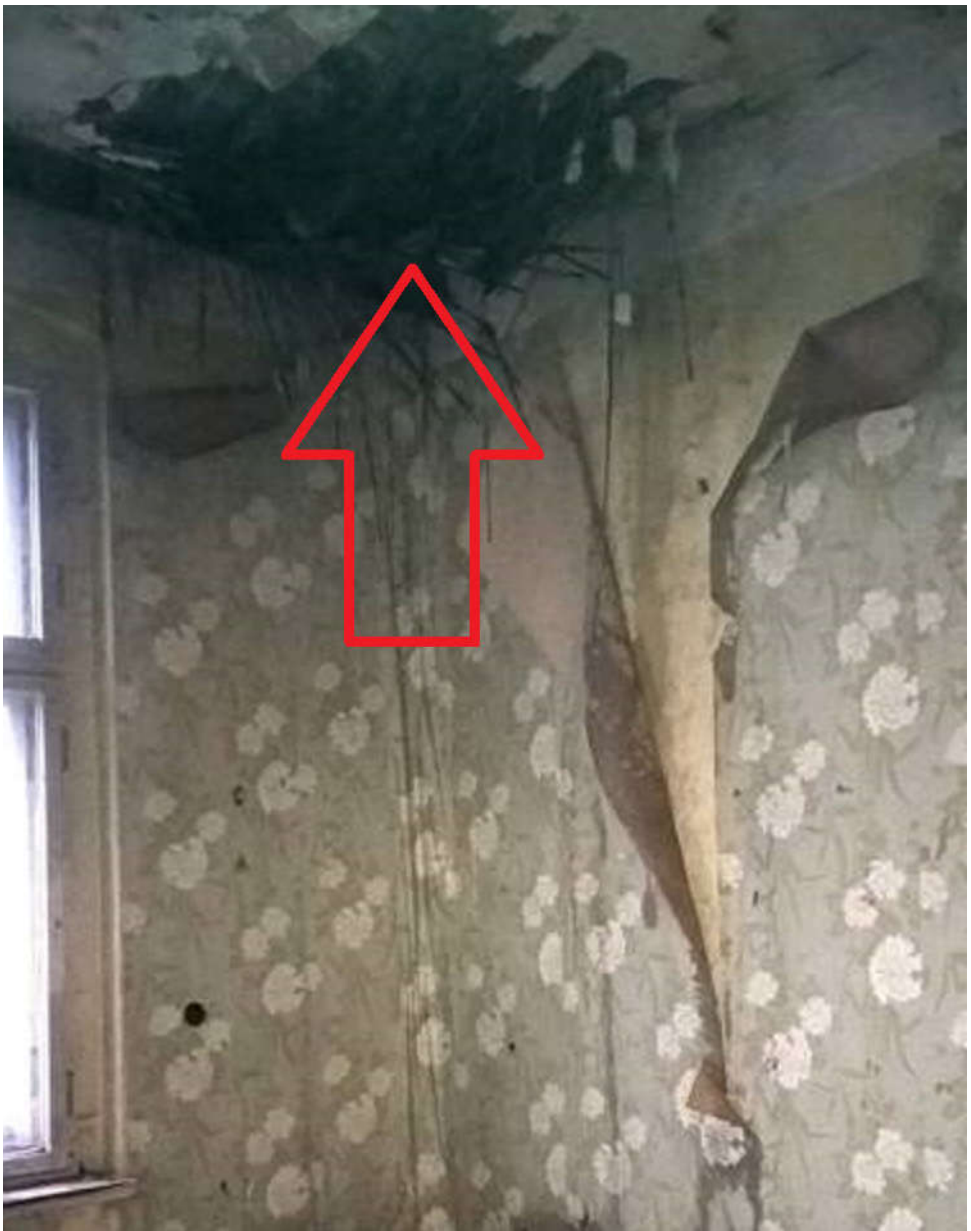
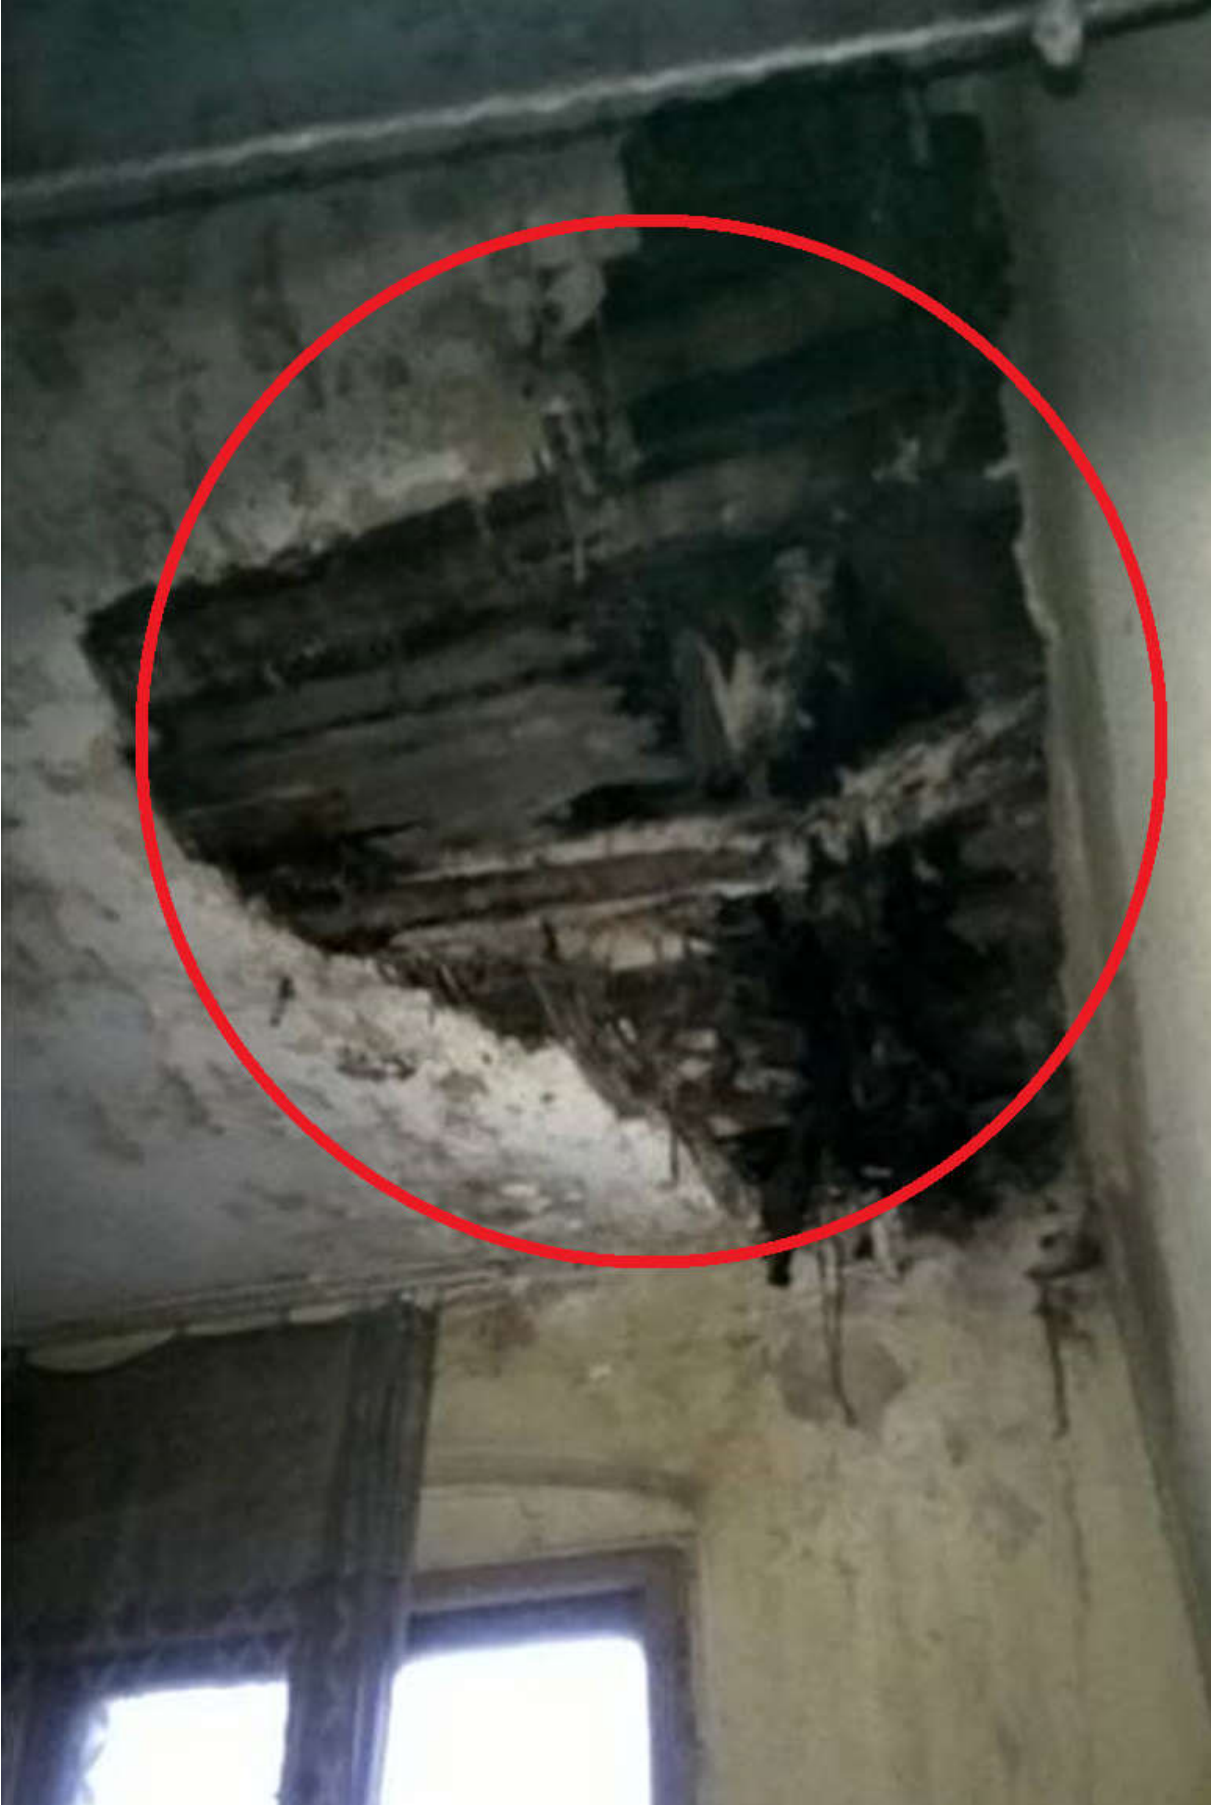
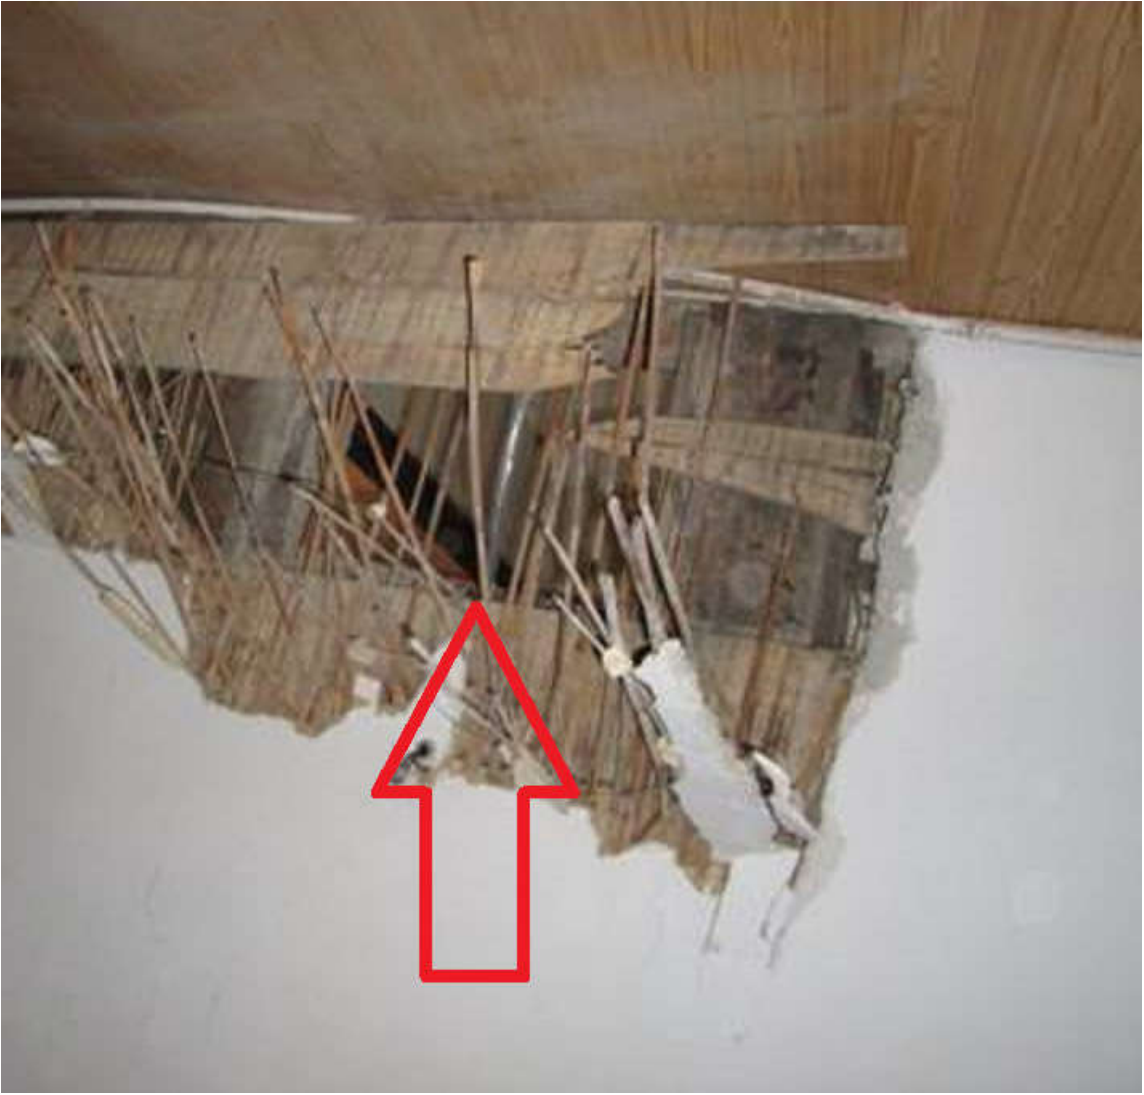
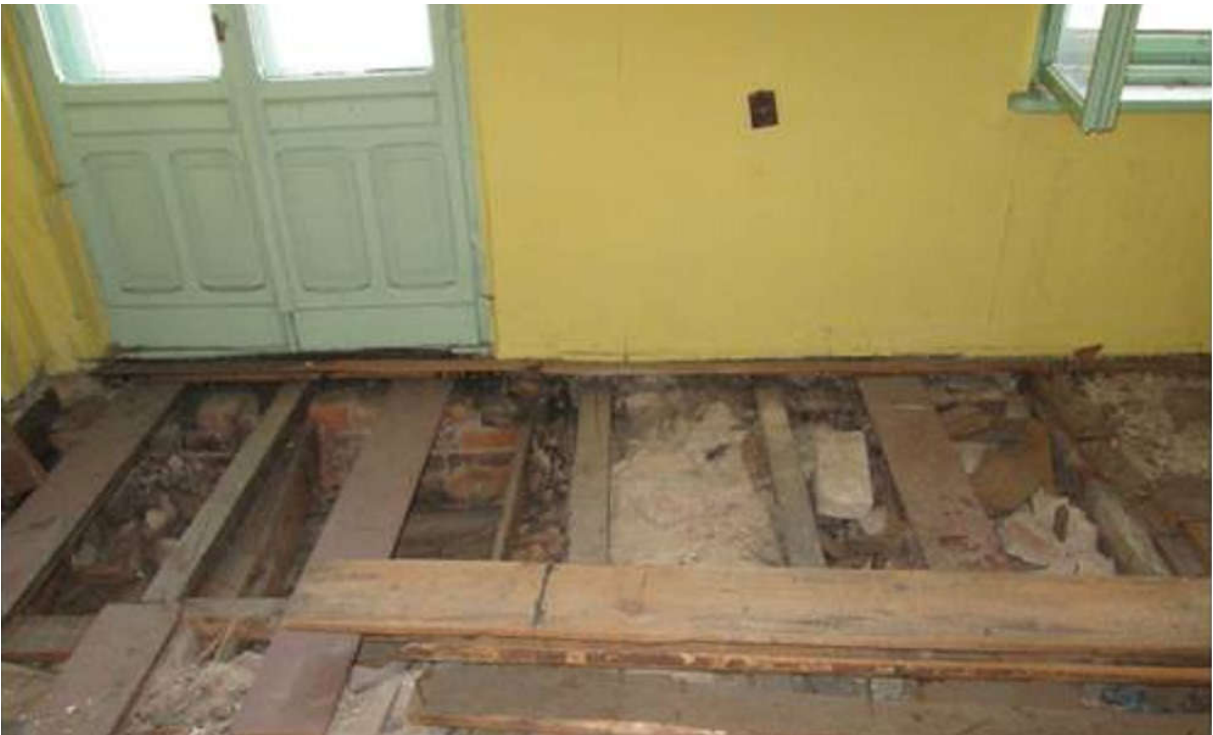
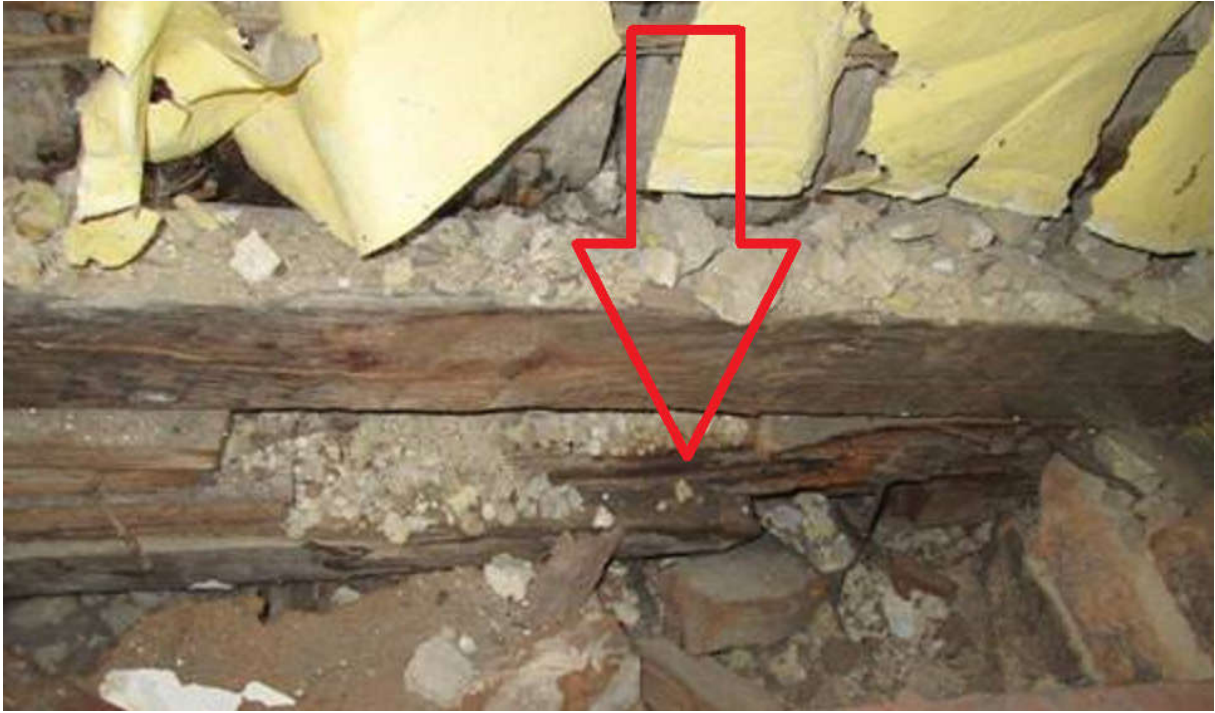
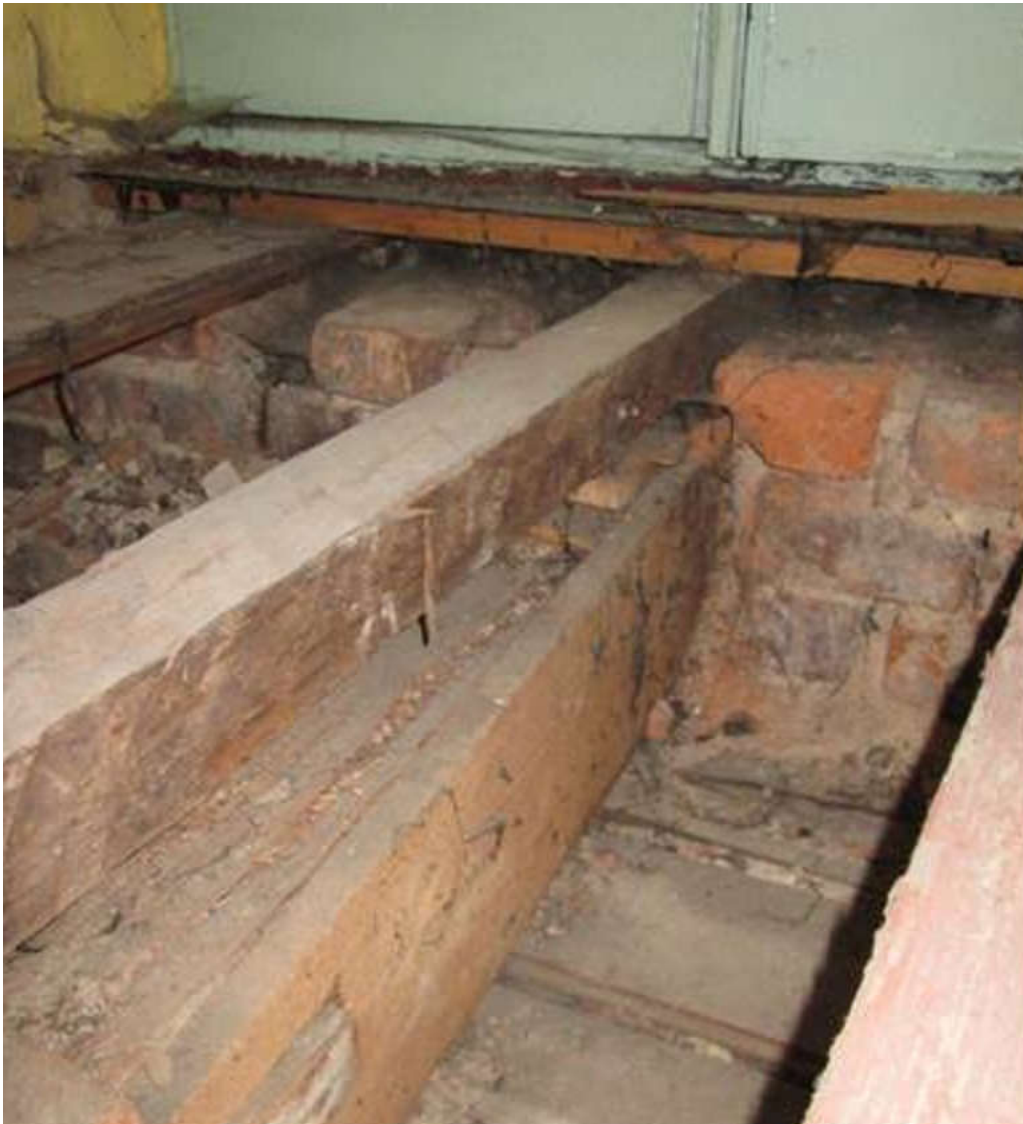
Drewniane stropy kondygnacji nadziemnych znajdują się w bardzo złym stanie technicznym. Częściowo rozebrane i zdewastowane, wykazują poza tym znaczne ubytki, ugięcia i ślady degradacji zarówno mechanicznej jak i biologicznej oraz przegnić związanych z zalewaniem ze względu na nieszczelności dachu.

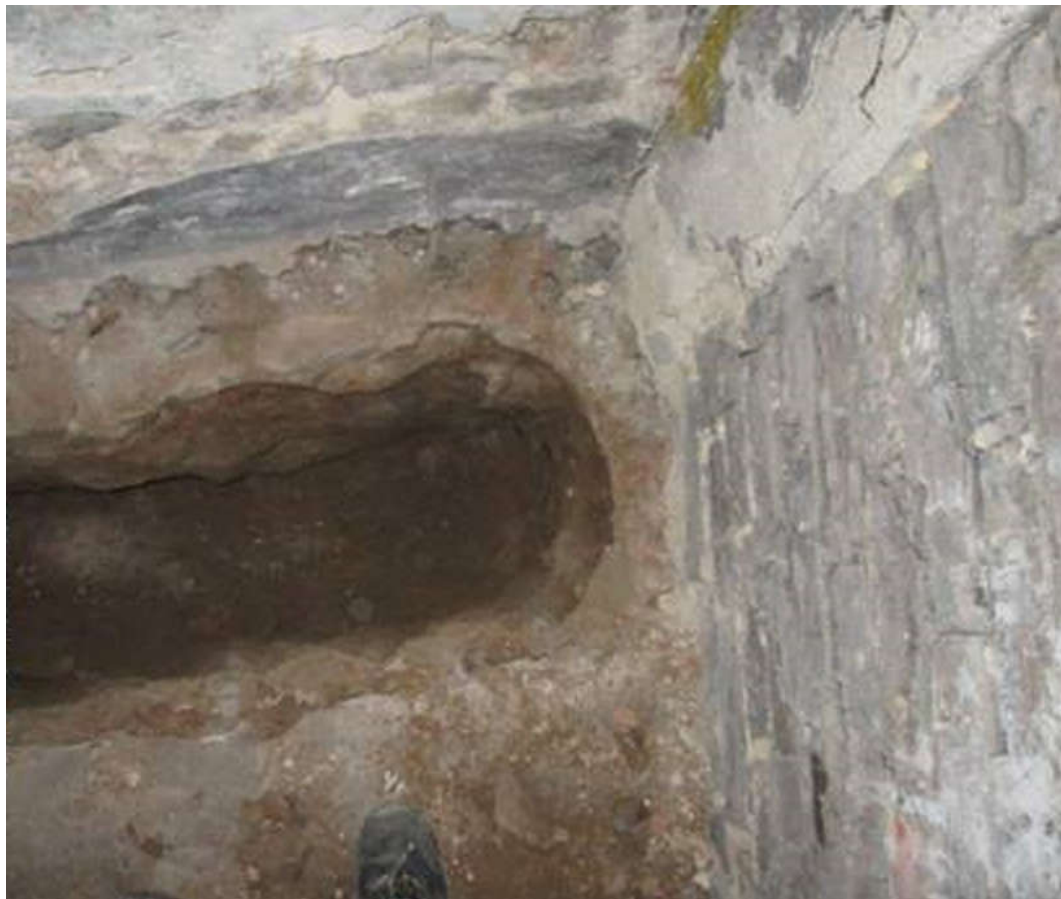
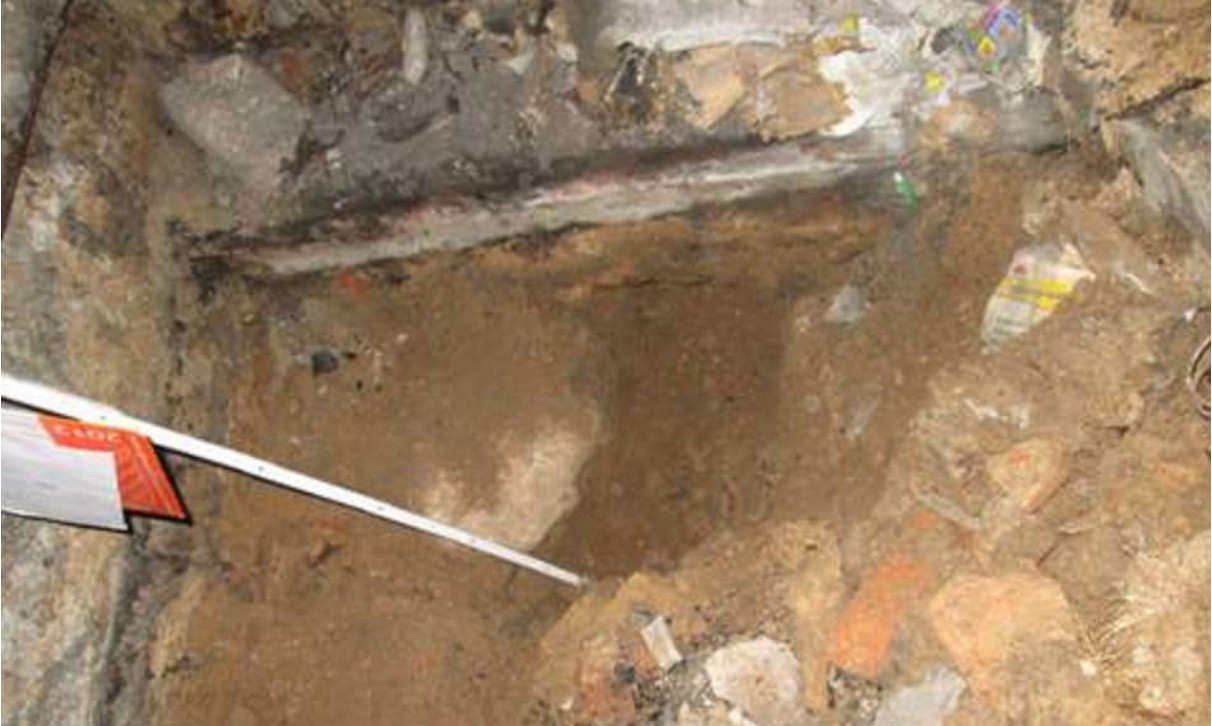
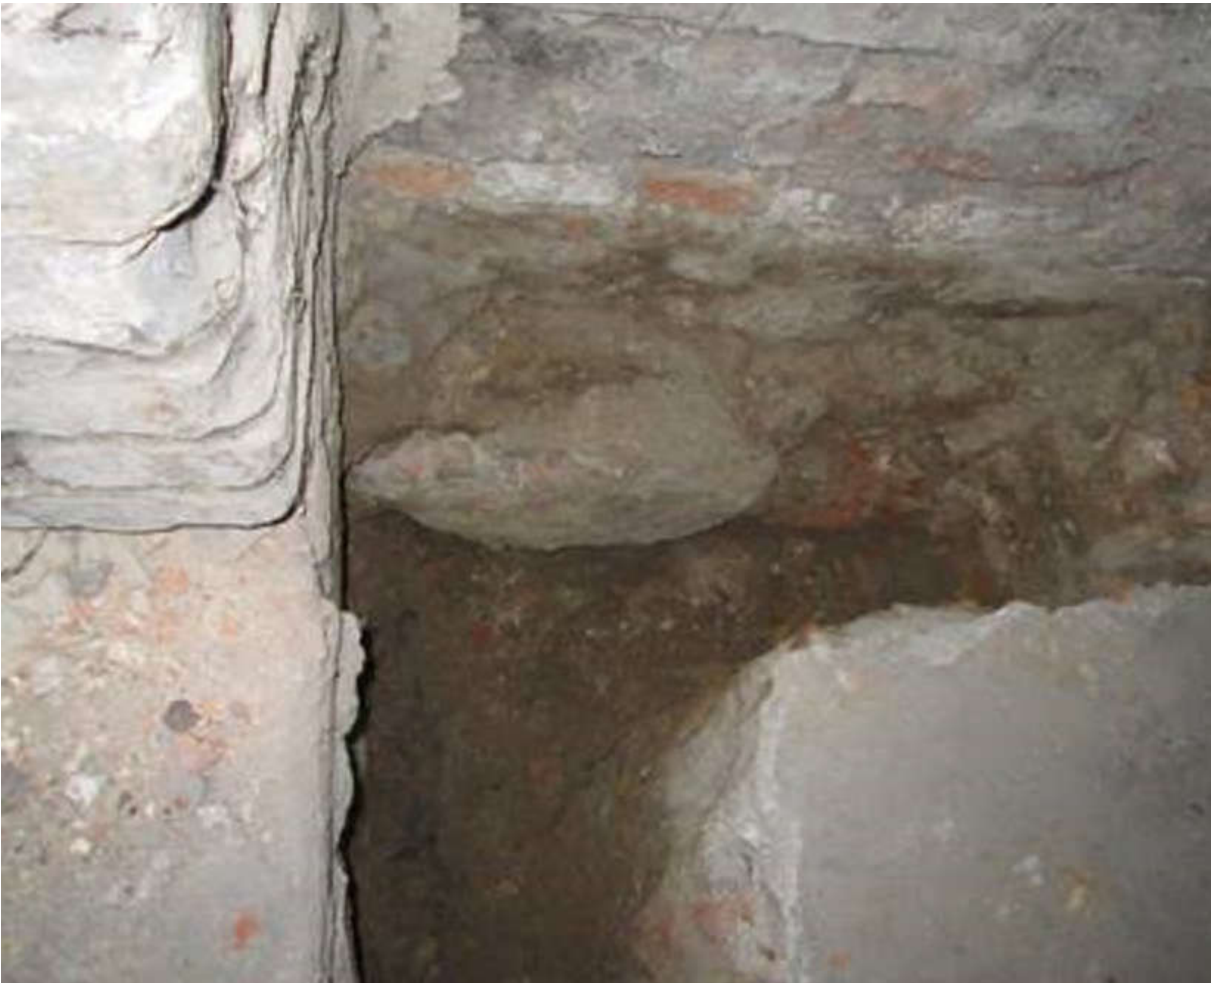
#### **4. Fundamenty**

Fundamenty budynku - ławy fundamentowe - zostały wymurowane z cegieł pełnych na zaprawie cementowo - wapiennej. Szerokość większości ław równa jest szerokości wzniesionych na nich ścian. Pod częściami ław wykonano podwaliny z kamienia polnego. Zarówno ławy i podwaliny wykazują znaczny stopień degradacji - głównie zaprawy, oraz zawilgocenia materiału ceramicznego. Spowodowane jest to między innymi brakiem odpowiednich izolacji poziomych i pionowych. Fundamenty nie wykazują śladów nierównomiernego osiadania, ale ze względu na projektowane zwiększenie obciążeń, pogłębienie piwnicy, oraz konieczność wykonania odpowiednich izolacji a także posadzki w piwnicy należy je wzmocnić przez podbicie lub wykonanie kolumn w technologii jet-grouting.
